REŠTAURÁTORSKÁ DOKUMENTÁCIA

„Portrét ženy“

Prir.Č. 354/75

Mgr. art. Štefan Kocka

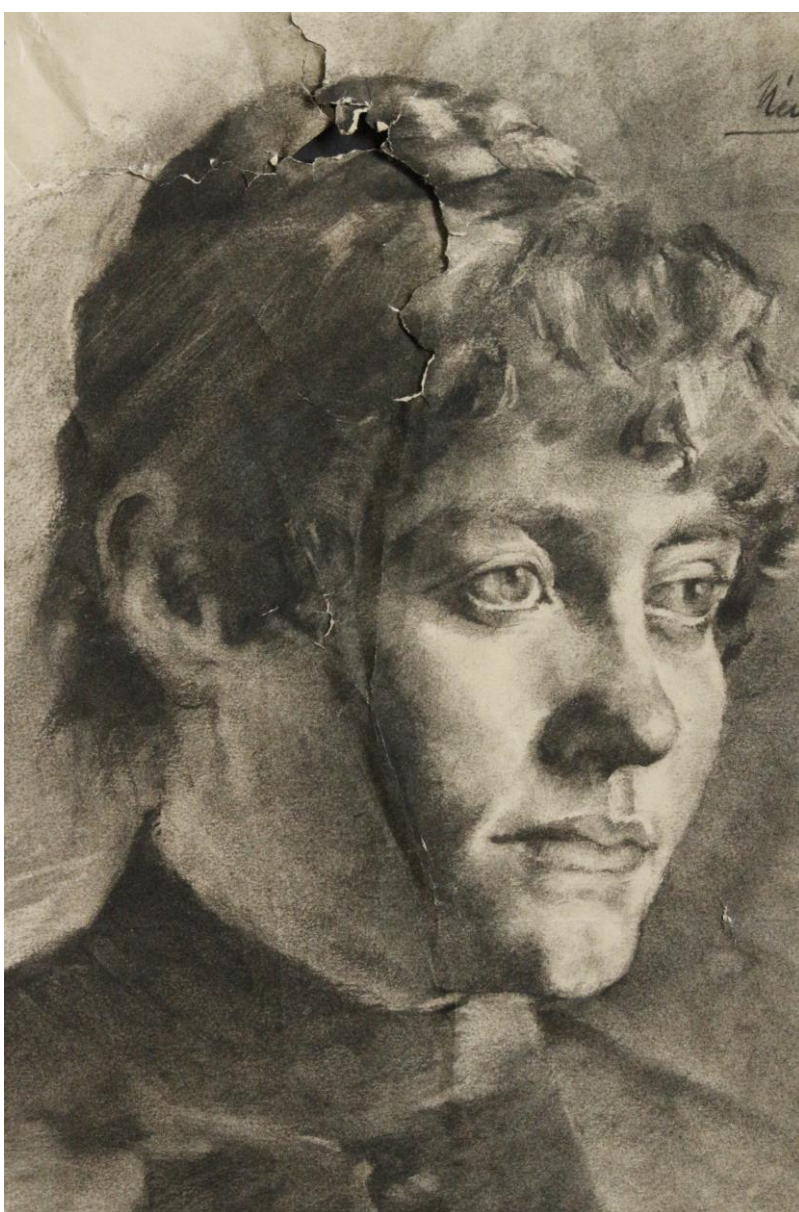
Pred reštaurovaním

Kresba na strojovom papieri- je flakatá, stmavnutá, ošúchaná roztrhaná, pôsobením a dôsledkom zmeny fyzikálnych a chemických vlastností.

Kresba, nebola v minulosti spevňovaná, ani nijako upravovaná, podlepovaná, kaširovaná na inej podložke. Po okrajoch- obvode kresby, sa nachádzajú trhliny, roztrhnutia . Na pravej strane je kresba roztrhnutá a skrčená na viacerých miestach. Po celej ploche sa nachádzajú trhliny, pretrhnutia, chýba papierová hmota podložky. Celá kresba je pokrčená zvlnená. V horných rohoch chýba papierová hmota- podložka, najmä v hornej časti kresby. Najväčšie poškodenie- pretrhnutie, prelomenie sa nachádza v hornej časti hlavy, na vlasoch, kde poškodenie zasiahlo v oblasti vlasov.

Kresba je ošúchaná, jemne predratá, v pretrhnutých miestach je úbytok farebnej vrstvy. Kresba je veľmi chúlостivá na vlhké, nestabilné prostredie, pri zlých podmienkach dochádza ku zvlneniam, prehybom a samotnému poškodeniu farebnej vrstvy a vypadaniu papierovej podložky.

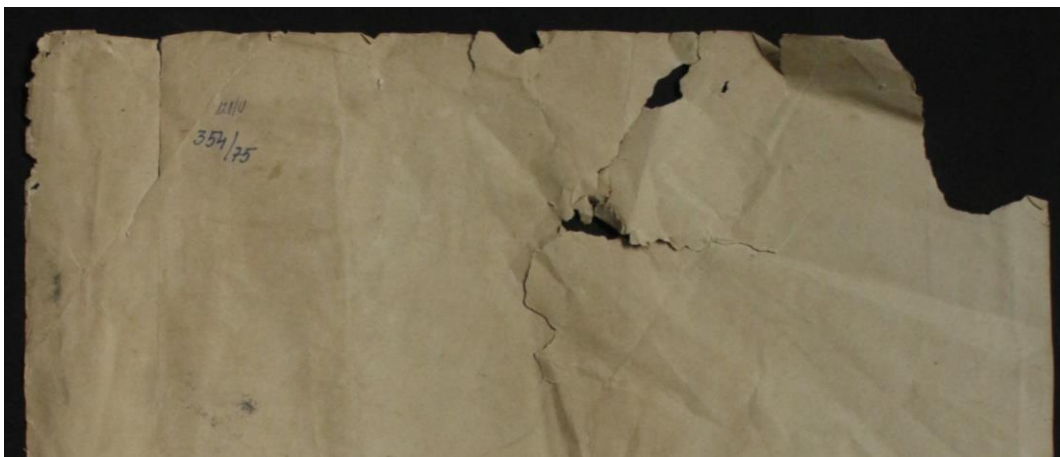
pred reštaurovaním

Zadná strana – špina, depozitný prach, nachádzajú sa stopy po atramente, modrej farby, ktorý presvitá na prednú stranu kresby, na podložke sú stopy po plesniach. Na zadnej strane sa nachádzajú signatúry a popisy /muzeálneho charakteru.

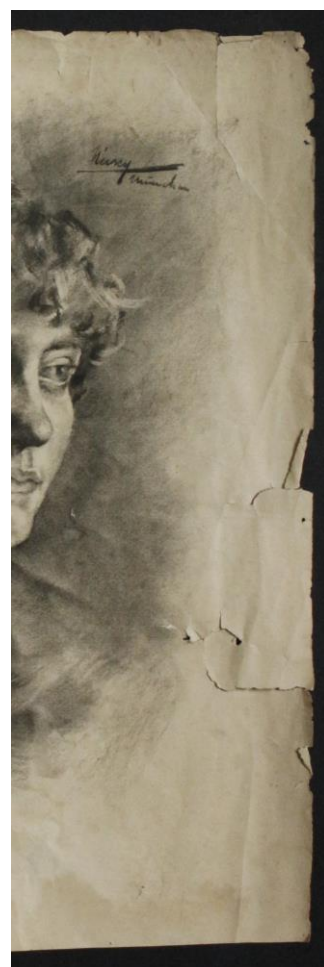
Detail poškodenia
