REŠTAURÁTORSKÁ DOKUMENTÁCIA

„V knižnici“

Autor: Štefan Nécsey

Inv. č: U-82

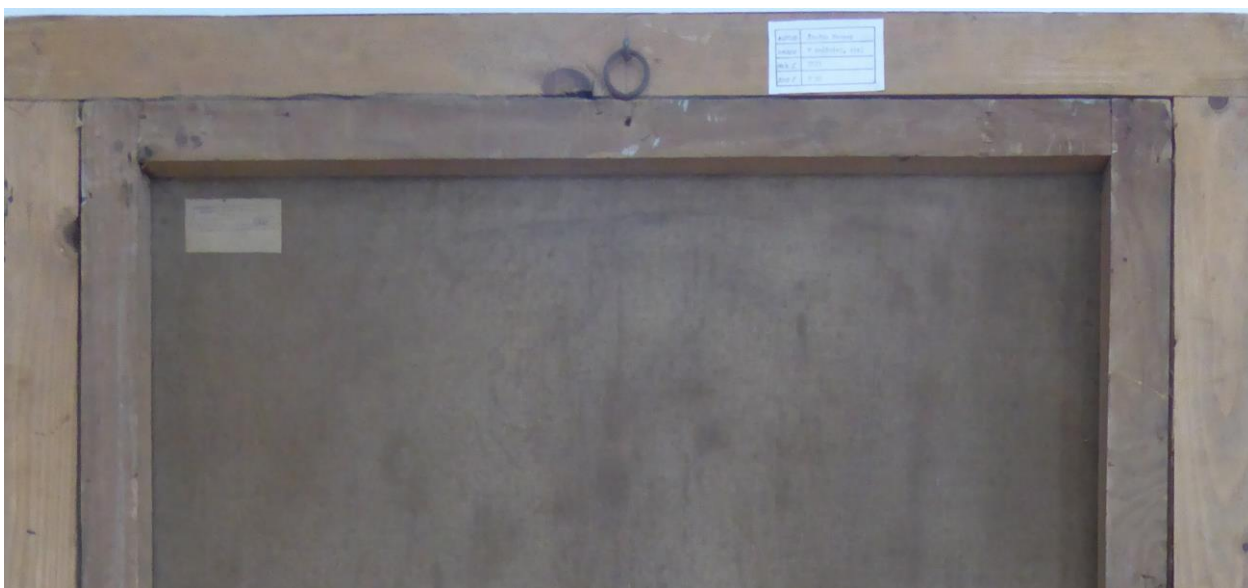
pred reštaurovaním – zadná strana

Zadná strana- na zadnej strane obrazu je evidentné poškodenie roztrhnutím, o čom svedčia prelepy lepiacimi páskami, ktoré spevňujú podložku- plátno.

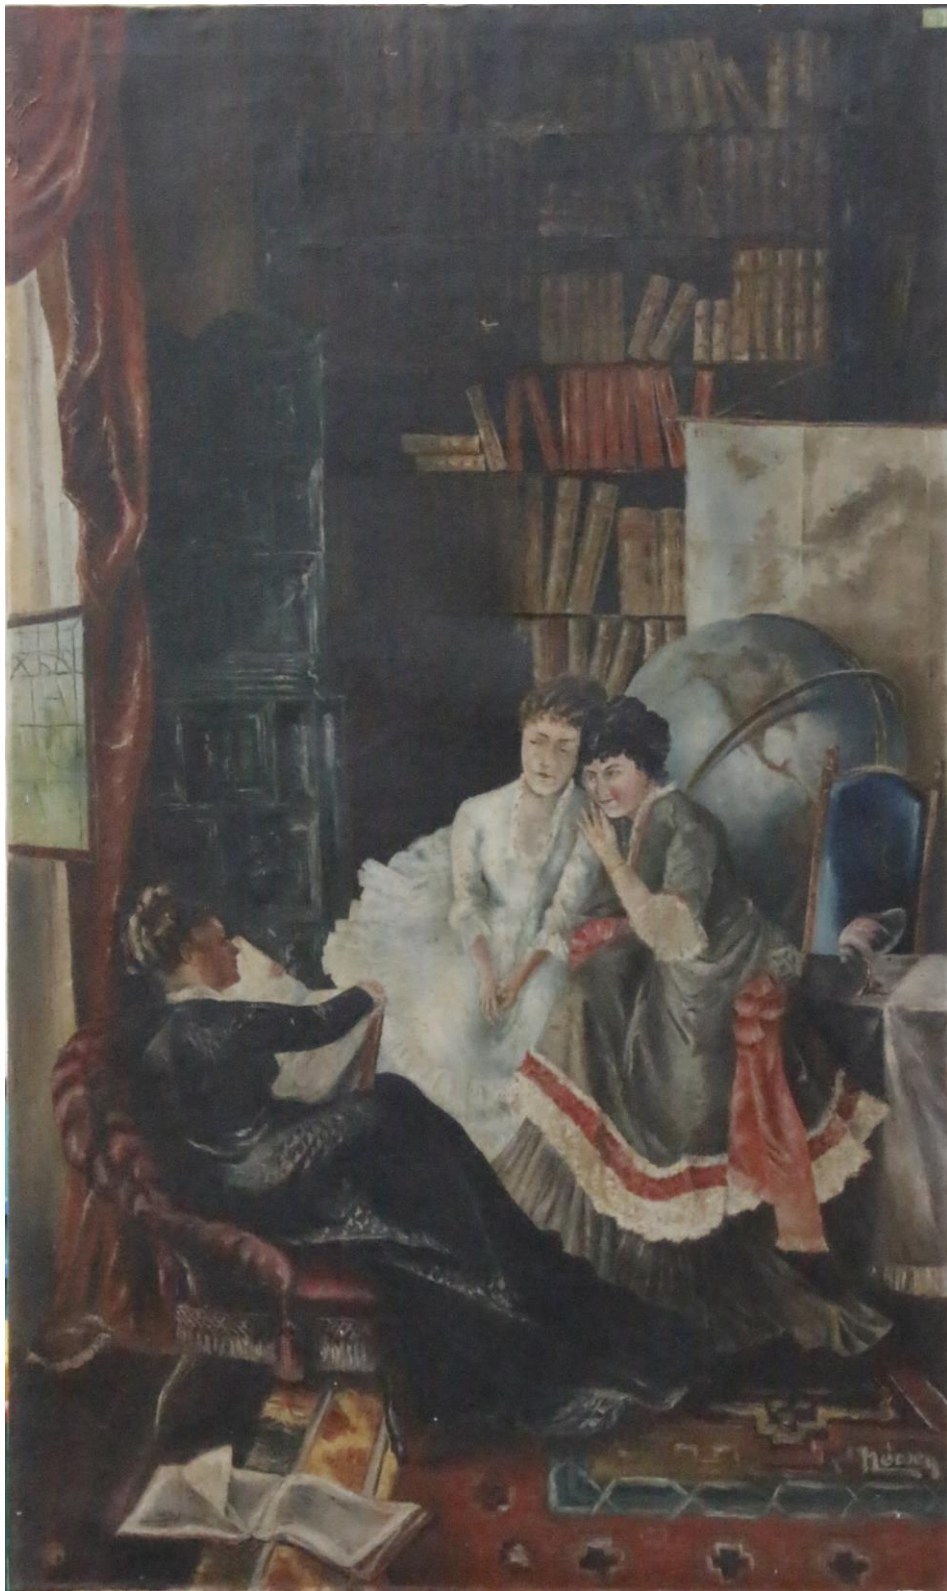
V prvej tretine obrazu, je viditeľné poškodenie plátne- maľby. Plátno je zdeštruované, nesúdržné na toľko, že už pri jednoduchej manipulácii, dochádza poškodeniu- trhá sa podložka- plátno. Maľba je skrehnutá skrakelovaná, odlupuje sa od podložky. Na povrchu maľby sa nachádzajú rôzne mapy, fl'aky, zatečenia. Degradácia farebnej vrstvy je po celej ploche. Lak je zoxidovaný, na povrchu sa nachádzajú nečistoty, sadze, a iné nečistoty.

pred reštaurovaním

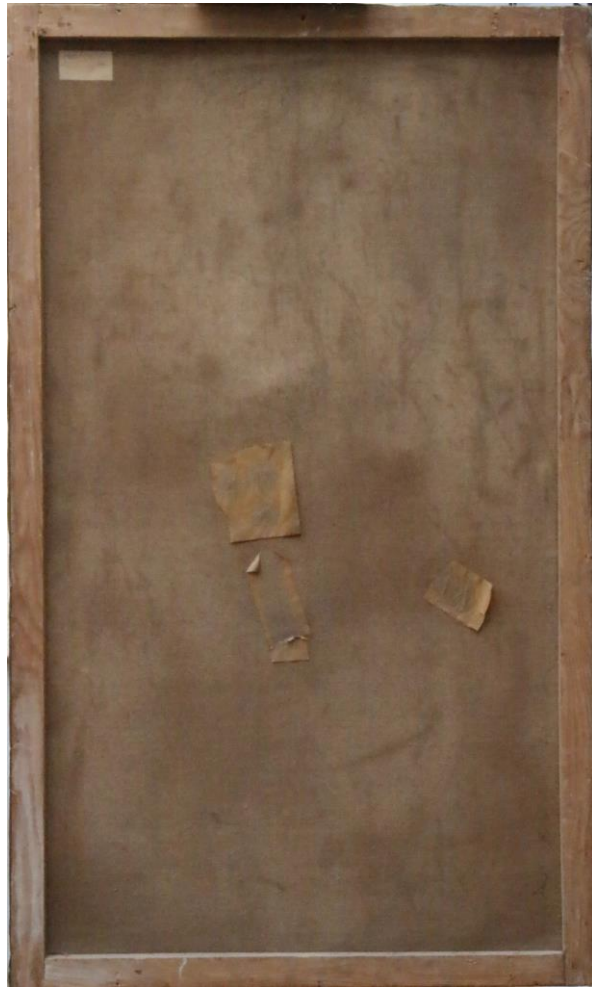
zadná strana prelepy
pretrhnuté miesta

Po odstránení podrámu a súčasne aj ozdobného rámu, bola spevnená farebná vrstva želatínou o podložku. Po spevnení bola farebná vrstva čistená vo viacerých etapách, odstránenia depozitného prachu, špiny a rôzneho znečistenia, pomocou chemických látok (toluén, acetón, lieh, celosolve, lieh a ich kombinácia. Obraz bol prelepený želatínou a japonským papierom.

Dubláž- spevnenie, prilepenie novým plátnom, pomocou Beva 375.

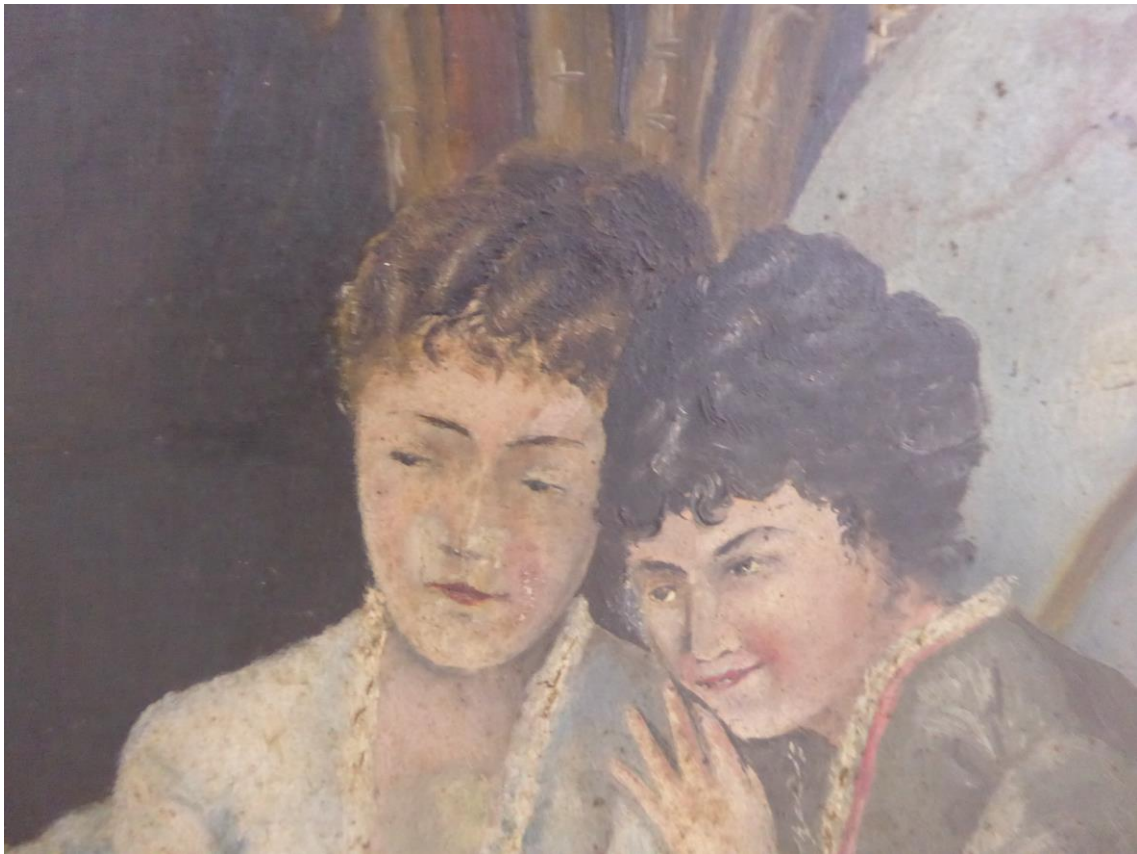
pred reštaurovaním detail

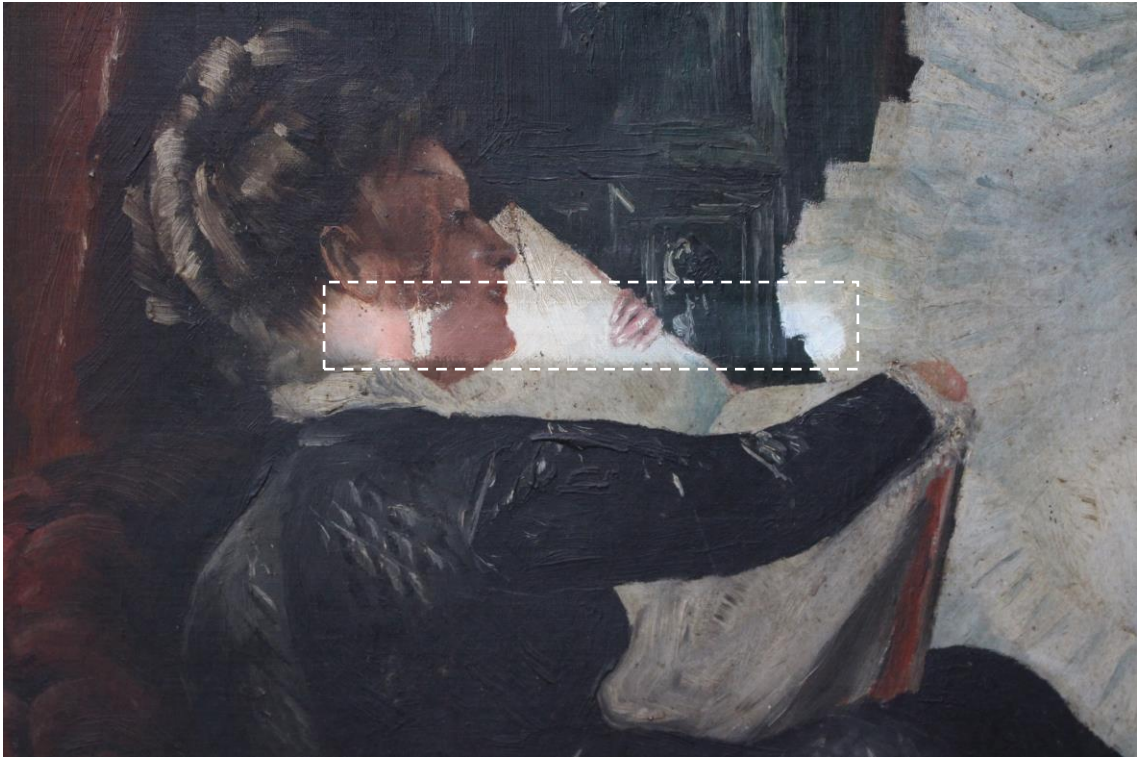
proces reštaurovania
čistenie prieskum

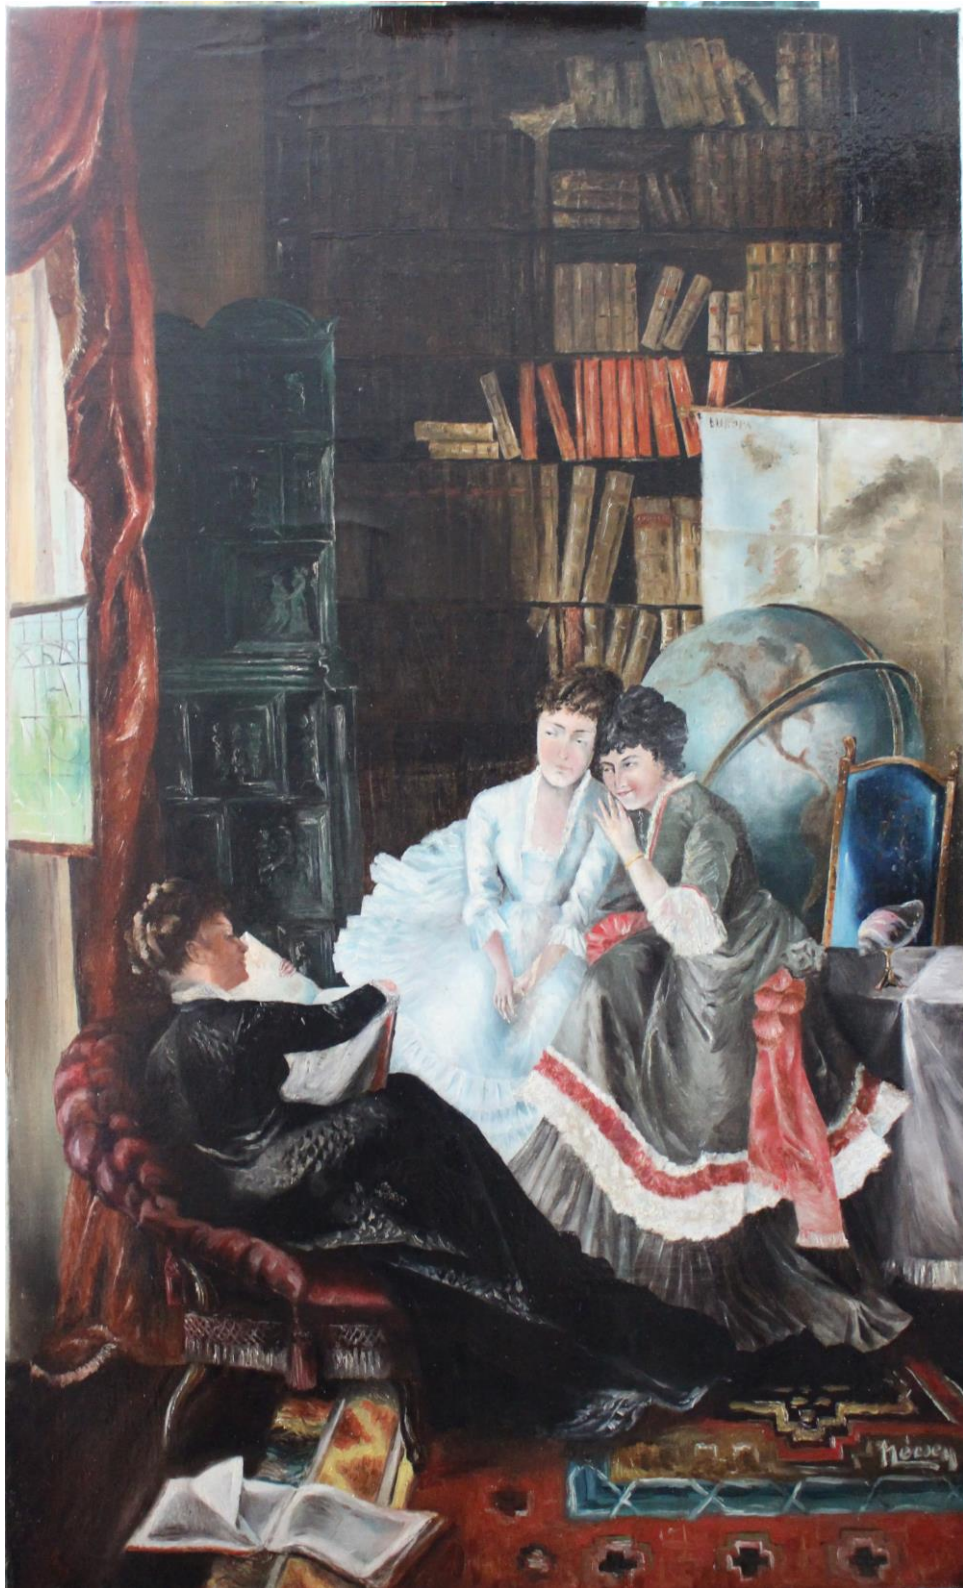
po reštaurovaní

Po dočistení a nalakovaní Damarovým lakom, bol obraz vytmelený vhodne farebne upraveným tmelom. Po vytmelení, bol obraz lakovaný a následne retušovaný akvarelovými farbami a lakovými farbami.

Po všetkých úkonoch, bol obraz finálne lakovaný.

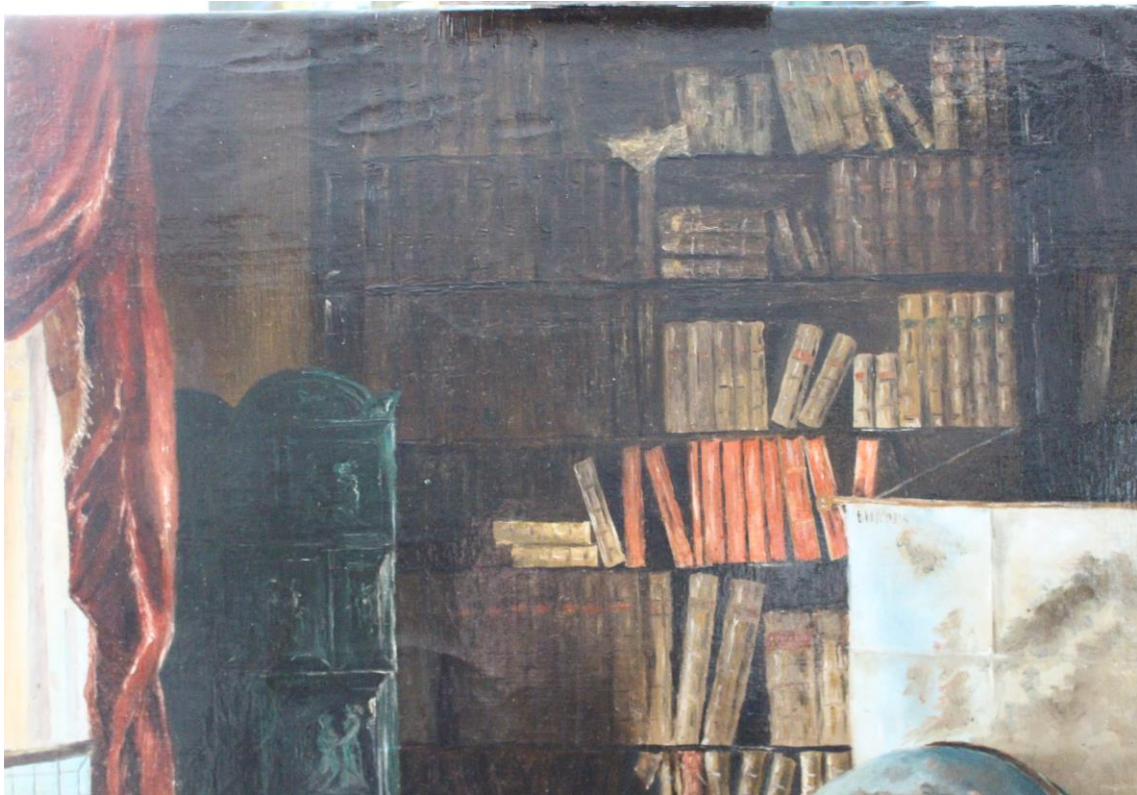
po reštaurovaní

Pre jeho veľkú degradáciu nebude možné opätovne použiť, preto bol vyhotovený nový funkčný ozdobný rám.
