REŠTAURÁTORSKÁ DOKUMENTÁCIA

„Vo väzení“

Mgr. art. Štefan Kocka
2017

IDENTIFIKÁCIA

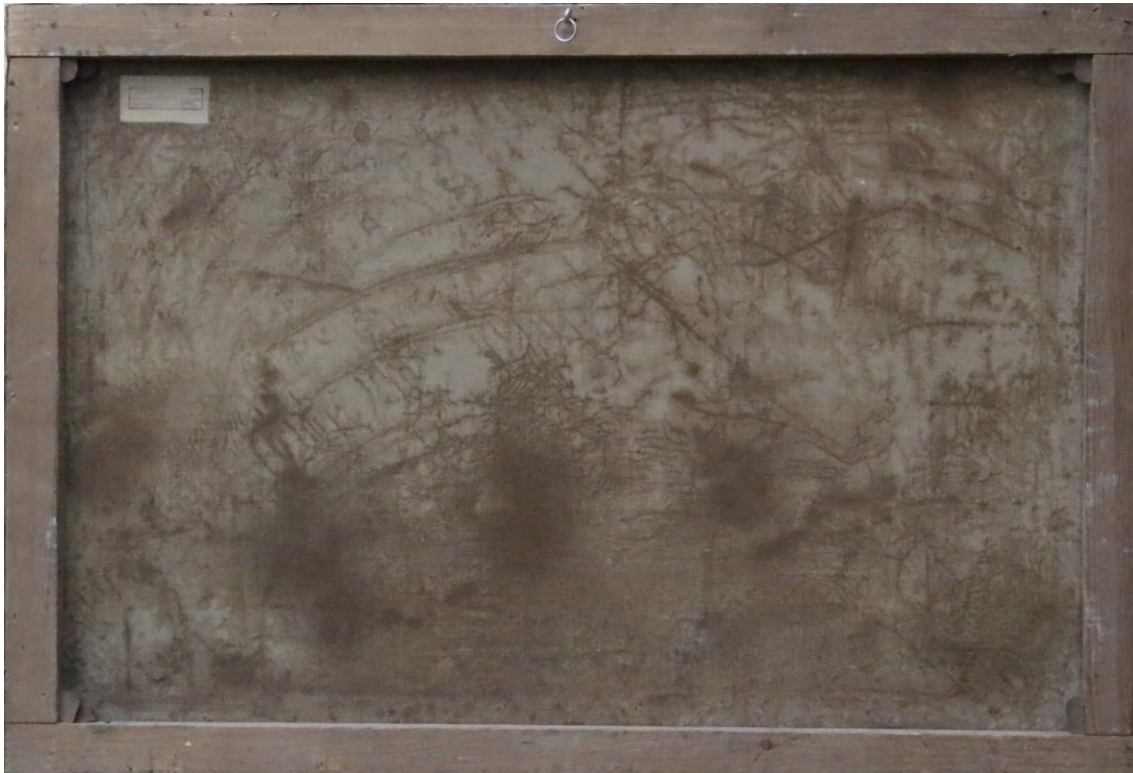
pred reštaurovaním – zadná strana

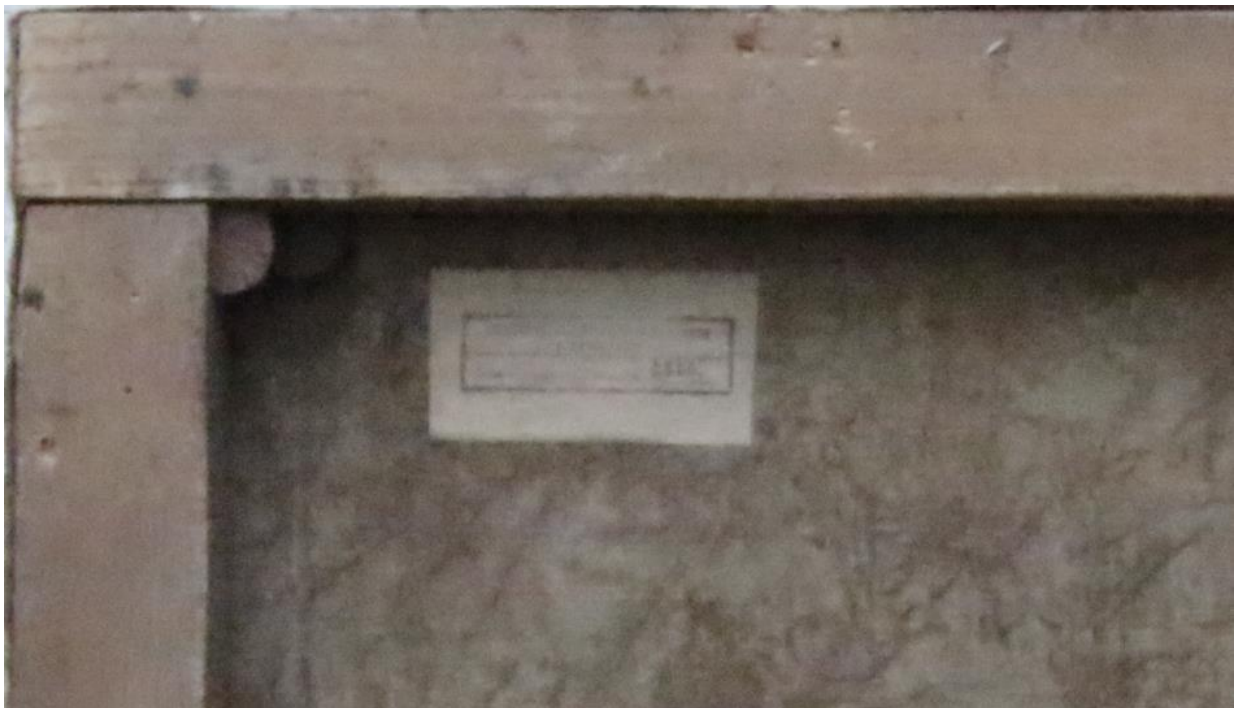
Detail pod rámu

Obraz ,nie je dublovaný ďalším plátnom, plátno je natiahnuté na podrám, s minimálnou profiláciou. Podrám je pôvodný, znečistený. Maľba je otláčená a poškodená od podrámu. Plátno je jemnozrné . Podrám, je jednoduchý, bez profilácie, Rám jednoduchý ozdobný..

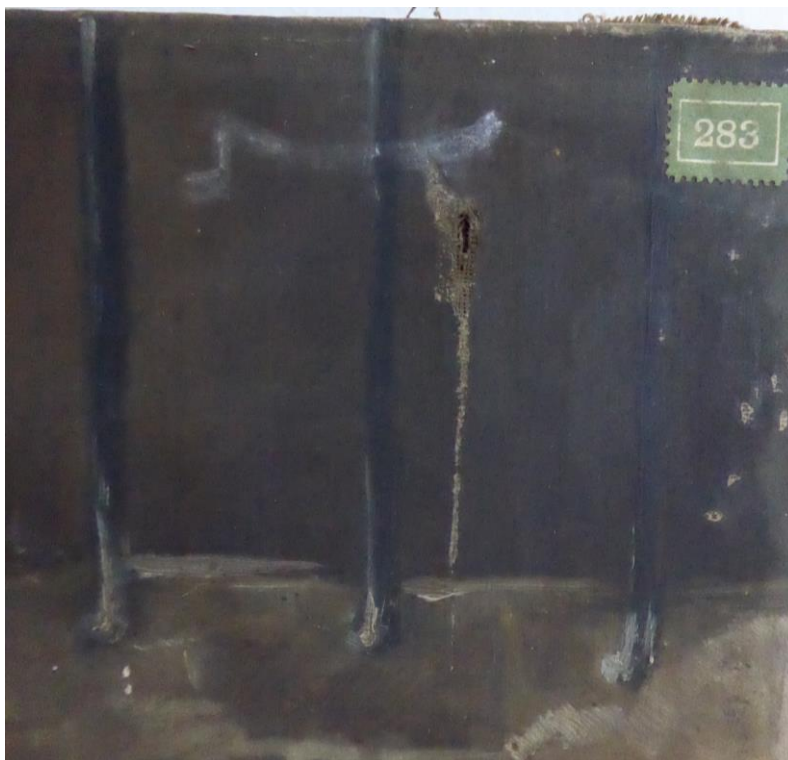
Maľba je stmavnutá, jemne skrakelovaná, ošúchaná- predratá. Na povrchu maľby sa nachádza zoxidovaný lak a depozitný prach.

Maľba pôsobí celistvo, po celej ploche sú vypadané a popraskané miesta, trhliny, najmä po obvode. V dolnej časti, sa nachádza väčšie množstvo úbytku farebnej vrstvy. V pravo dole, sa nachádza pretrhnutie podložky .V pravo hore, je pretrhnuté, poškodené plátno- podložka.

pred reštaurovaním

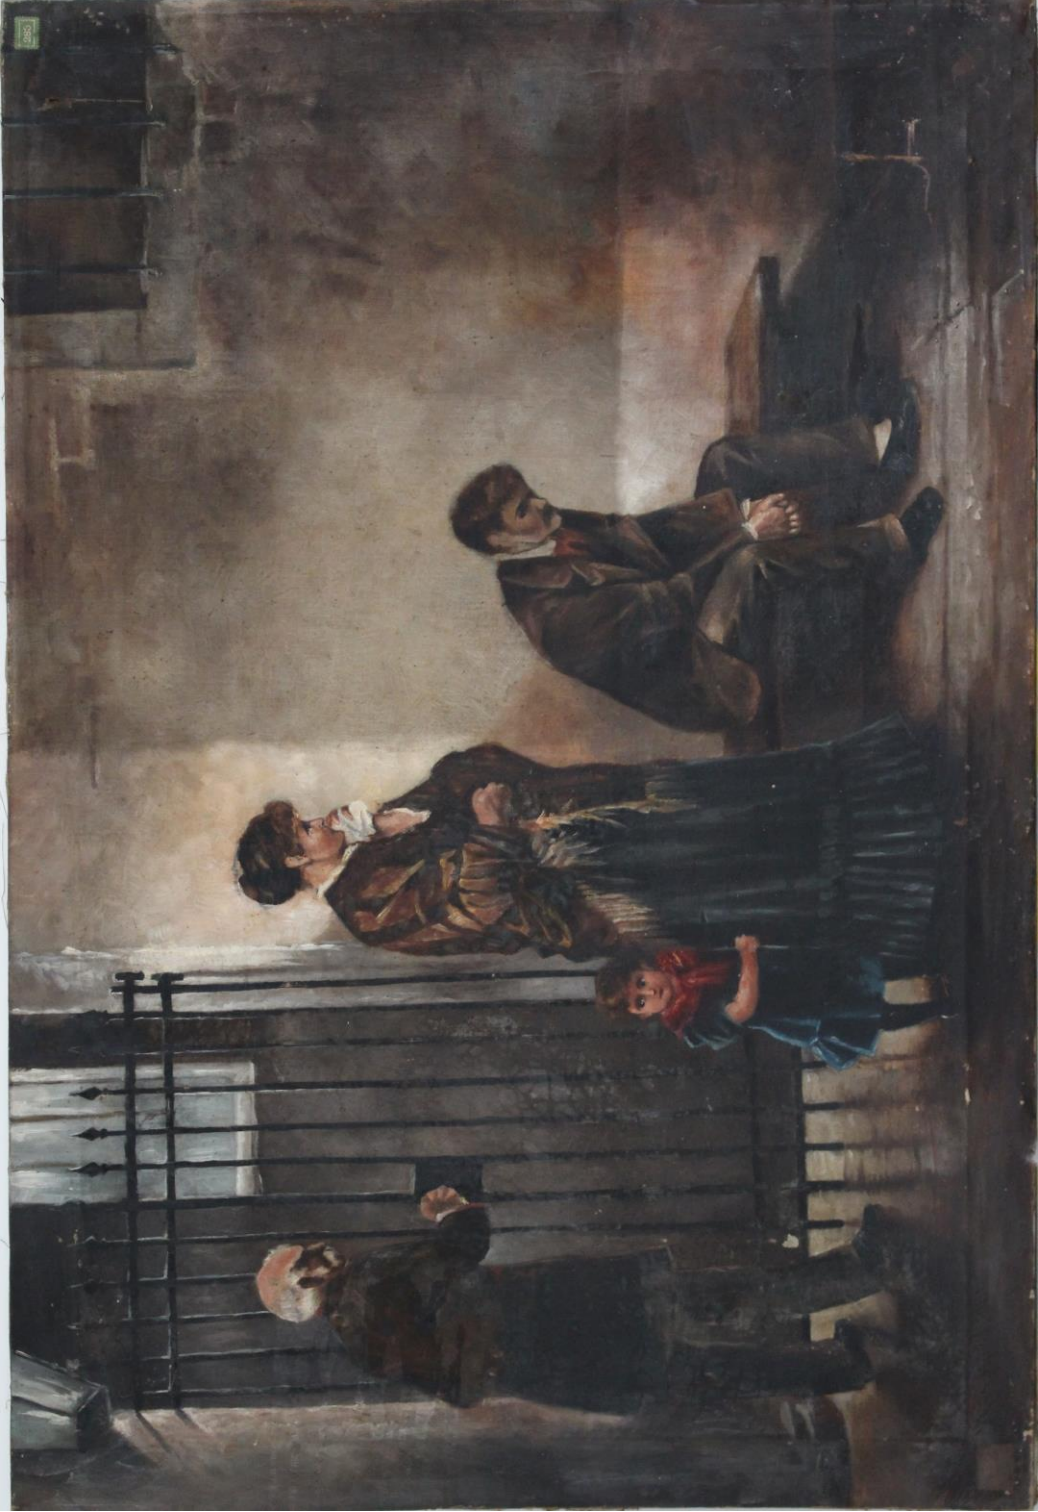
čiasťočné očistenie

Po odstránení podrámu , bola spevnená farebná vrstva želatínou o podložku. Po spevnení bola farebná vrstva čistená vo viacerých etapách, depozitného prachu, špiny a rôzneho znečistenia, pomocou chemických látok (toluén, acetón, lieh, celosolve, lieh a ich kombinácia.

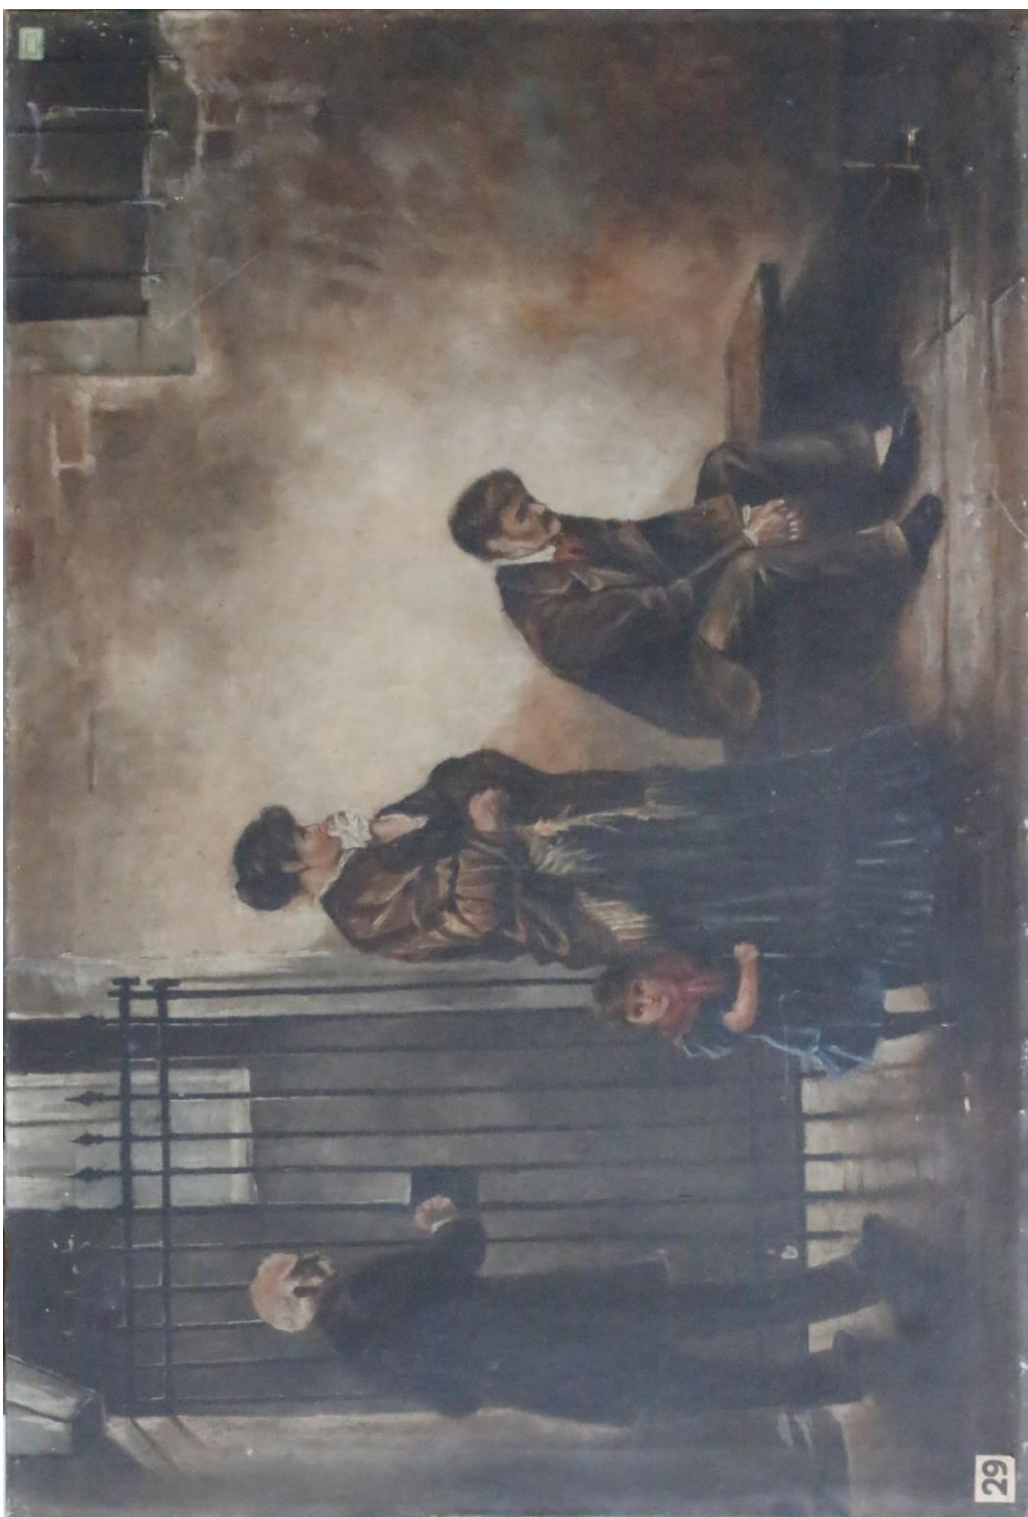
pred reštaurovaním

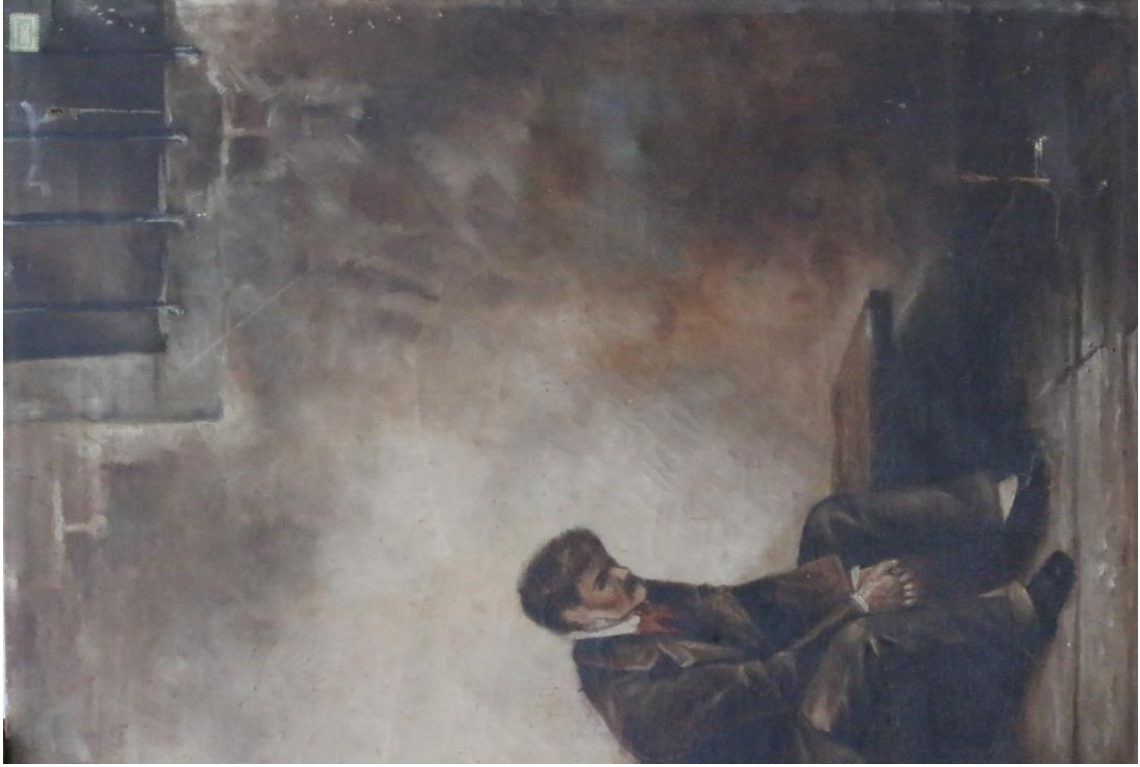
Detail poškodenia

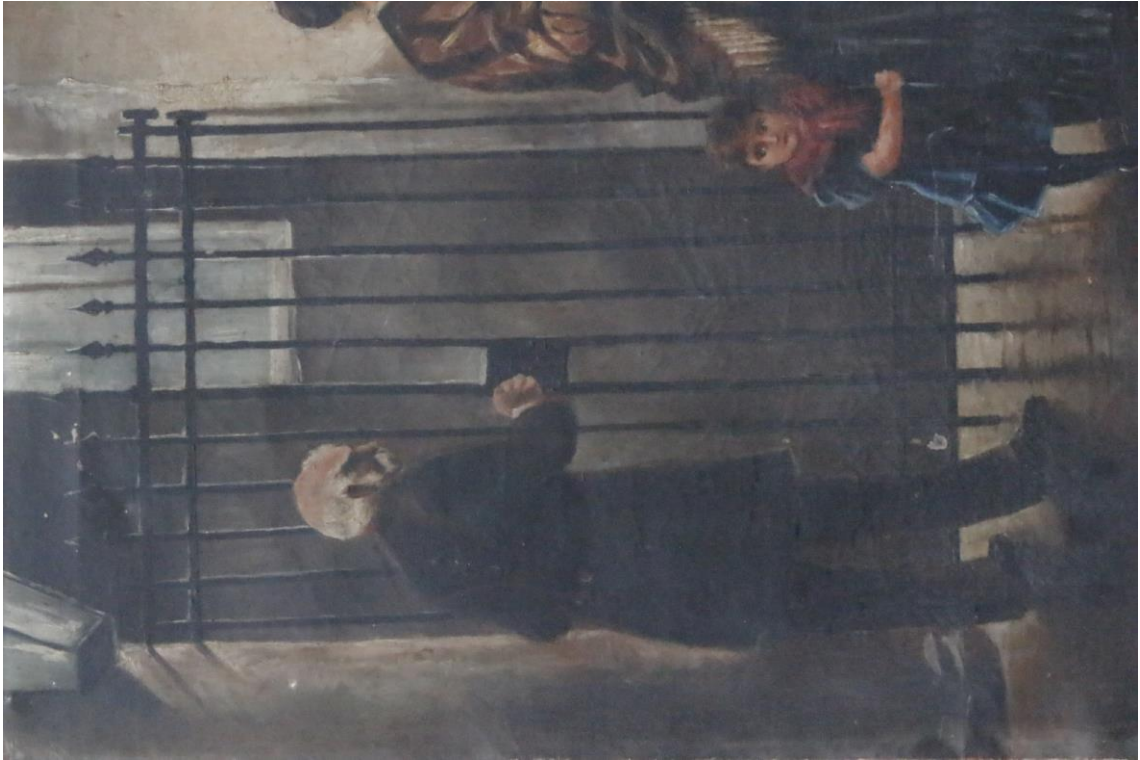
Detail poškodenia

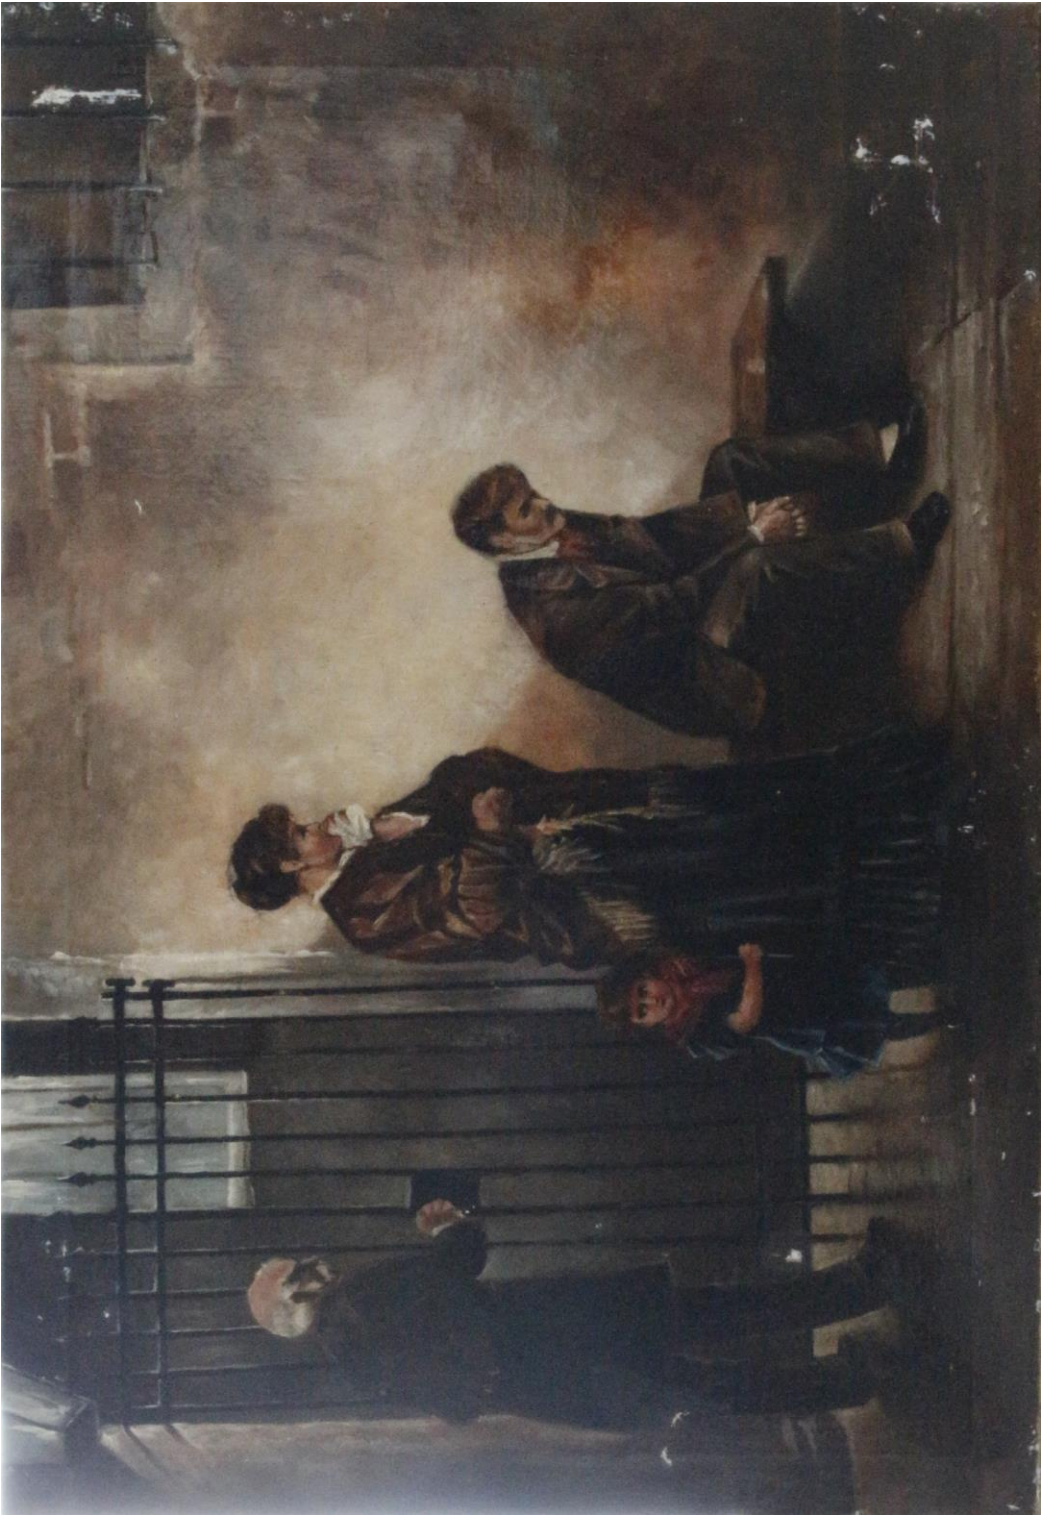
tmelenie

Po dočistení a nalakovaní Damarovým lakom, bol obraz vytmelený vhodne farebne upraveným tmelom. Po vytmelení, bol obraz lakovaný a následne retušovaný akvarelovými farbami a lakovými farbami.

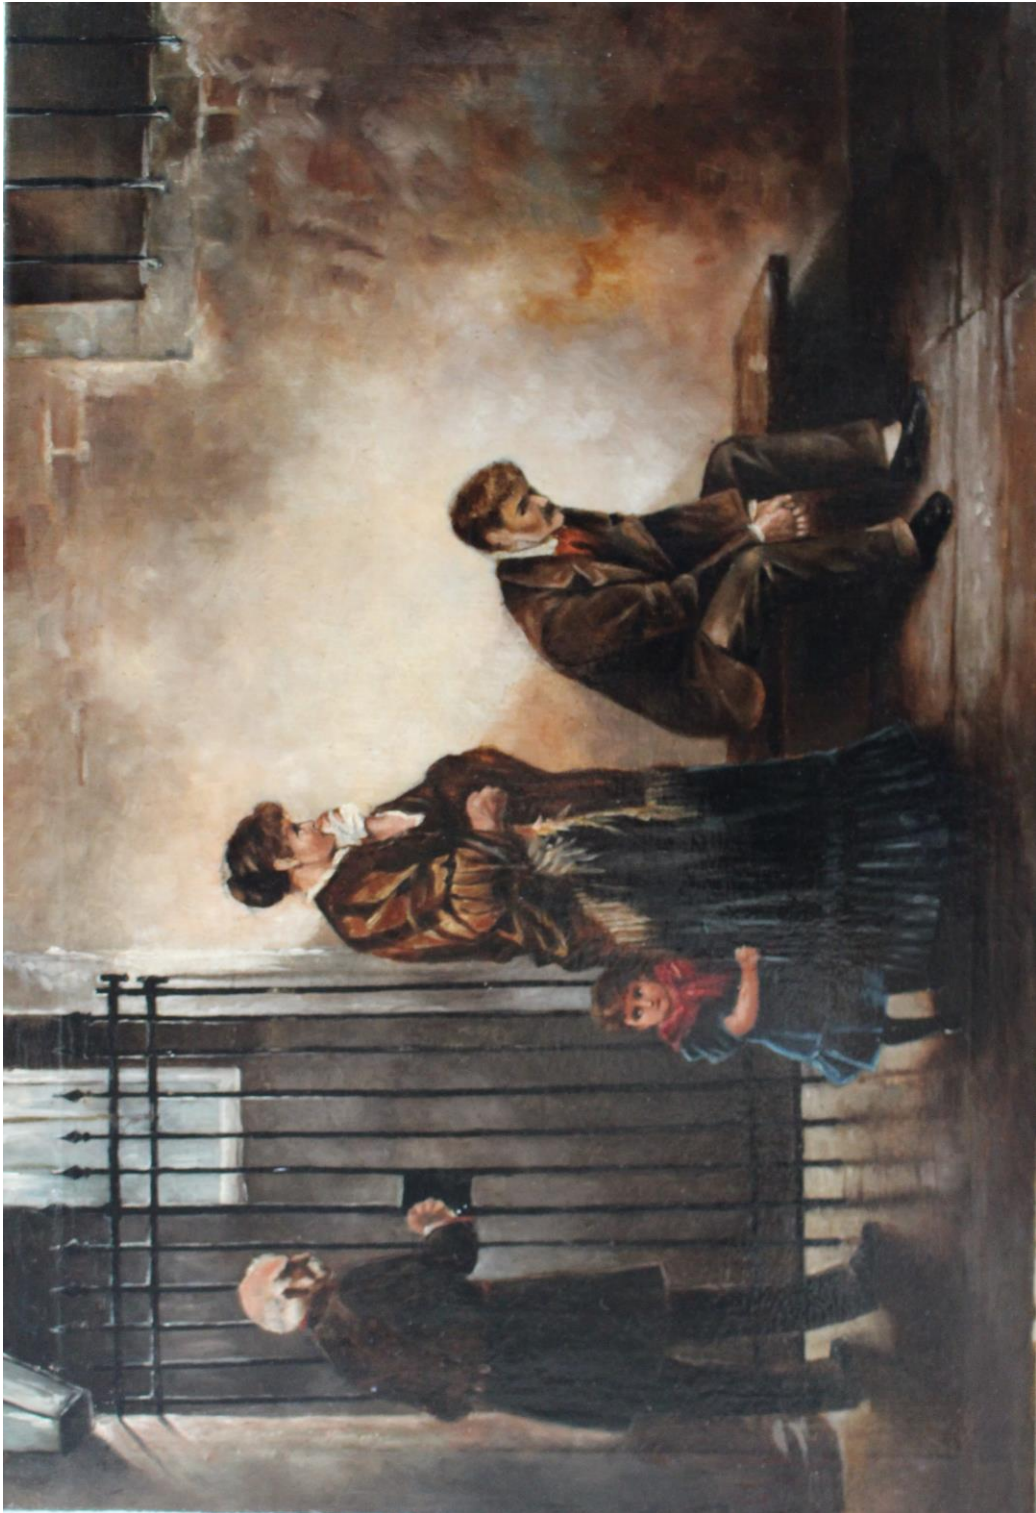
po reštaurovaní

Po všetkých úkonoch, bol obraz finálne lakovaný.
