REŠTAURÁTORSKÁ DOKUMENTÁCIA

„Jánoš Kersék“

Mgr. art. Štefan Kocka
2018

Majiteľ: Tekovské múzeum v Leviciach

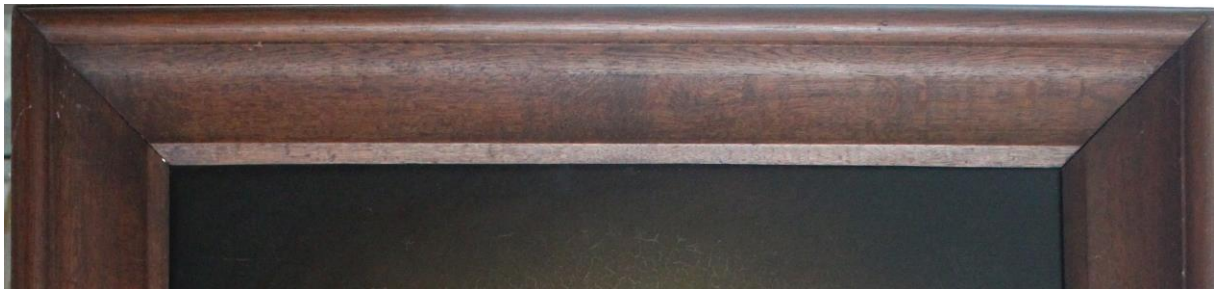
drevený rám

Rám je drevený, hnedý , na povrchu sa nachádza depozitný prach.

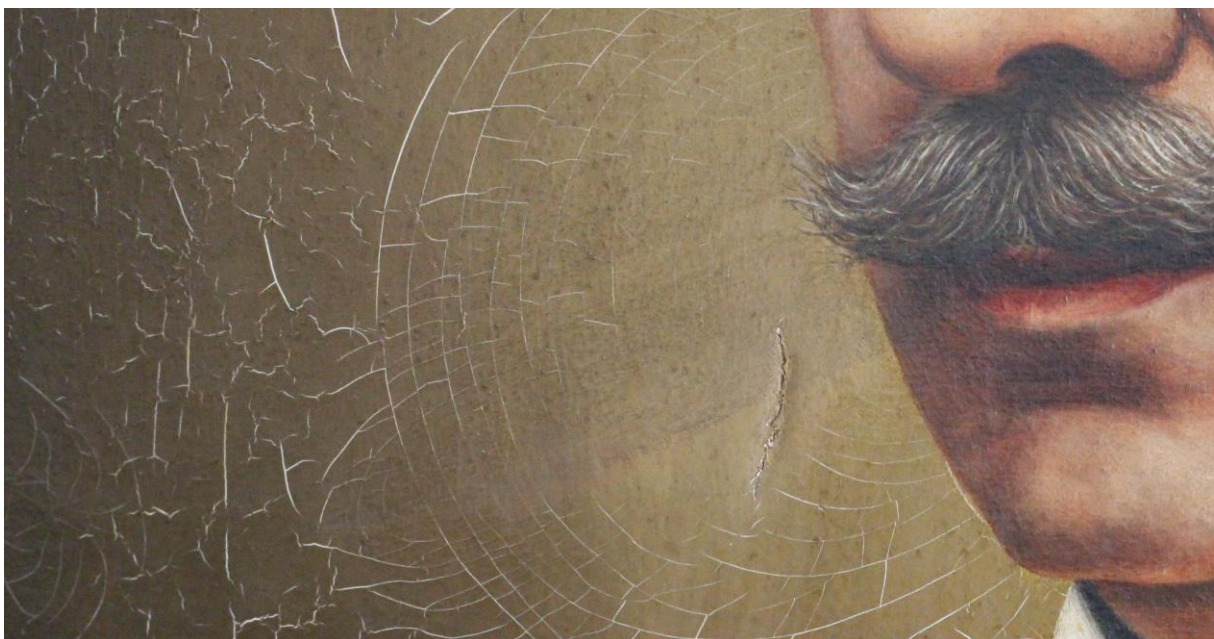
Maľba pôsobí celistvo, po celej ploche sú trhliny a vypadané miesta. V ľavo v strede je pretrhnuté plátno podložks, msľba je poškodená. Pri určitom sklone plátna sú možné vidieť ďalšie úbytky , najmä po okrajoch.. Okraje plátna sú predraté.

detail poškodenia
krakeláž, pretrhnutie podložky

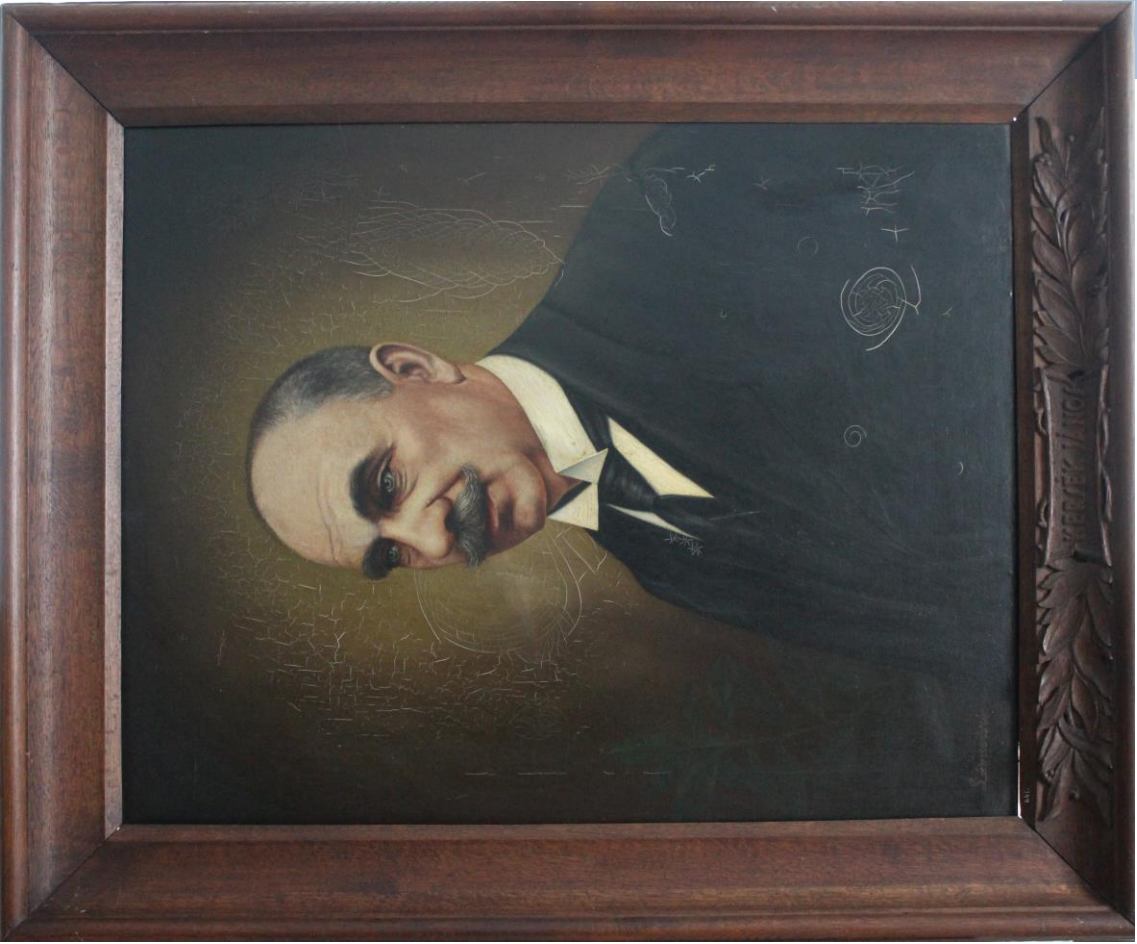
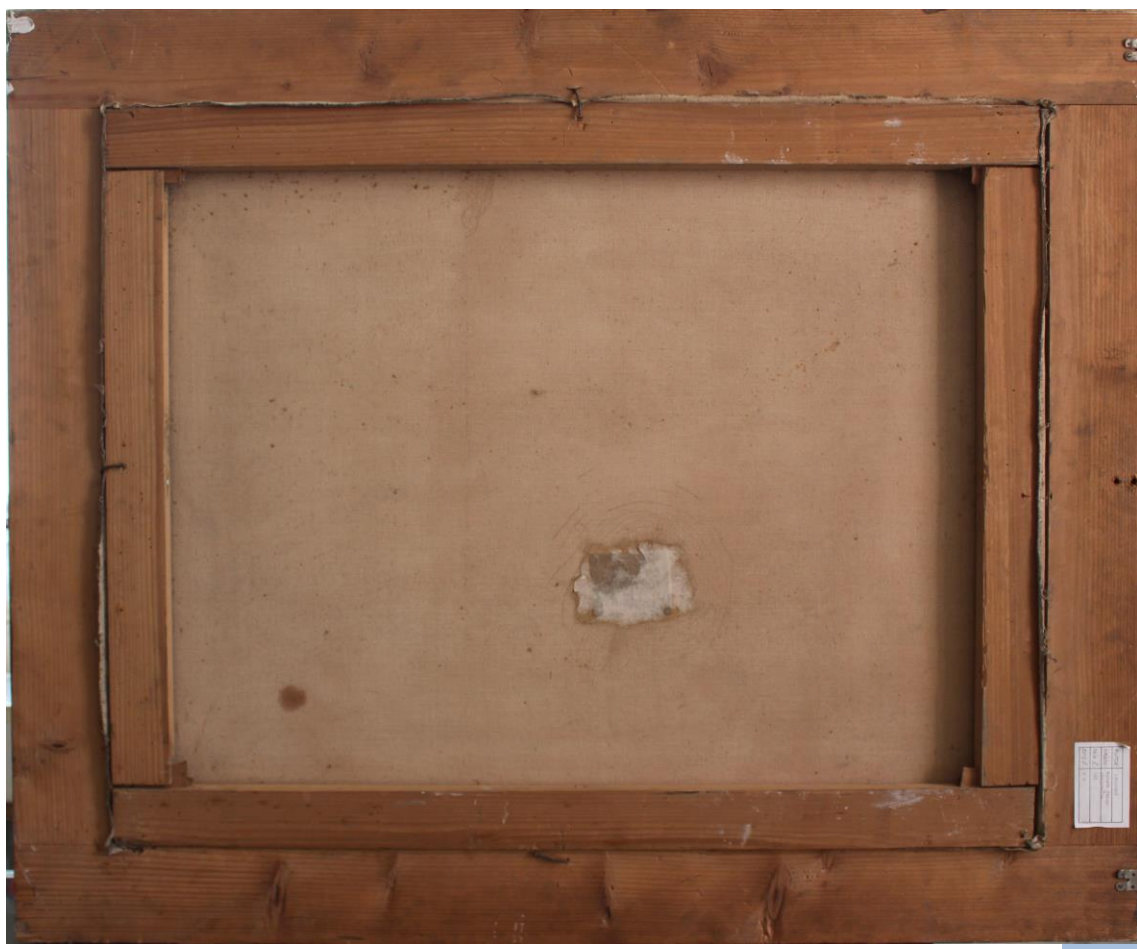
Pred reštaurovaním

Maľba je stmavnutá, jemne skrakelovaná, zošúchaná- predratá. Na povrchu maľby sa nachádza zoxidovaný lak a depozitný prach.

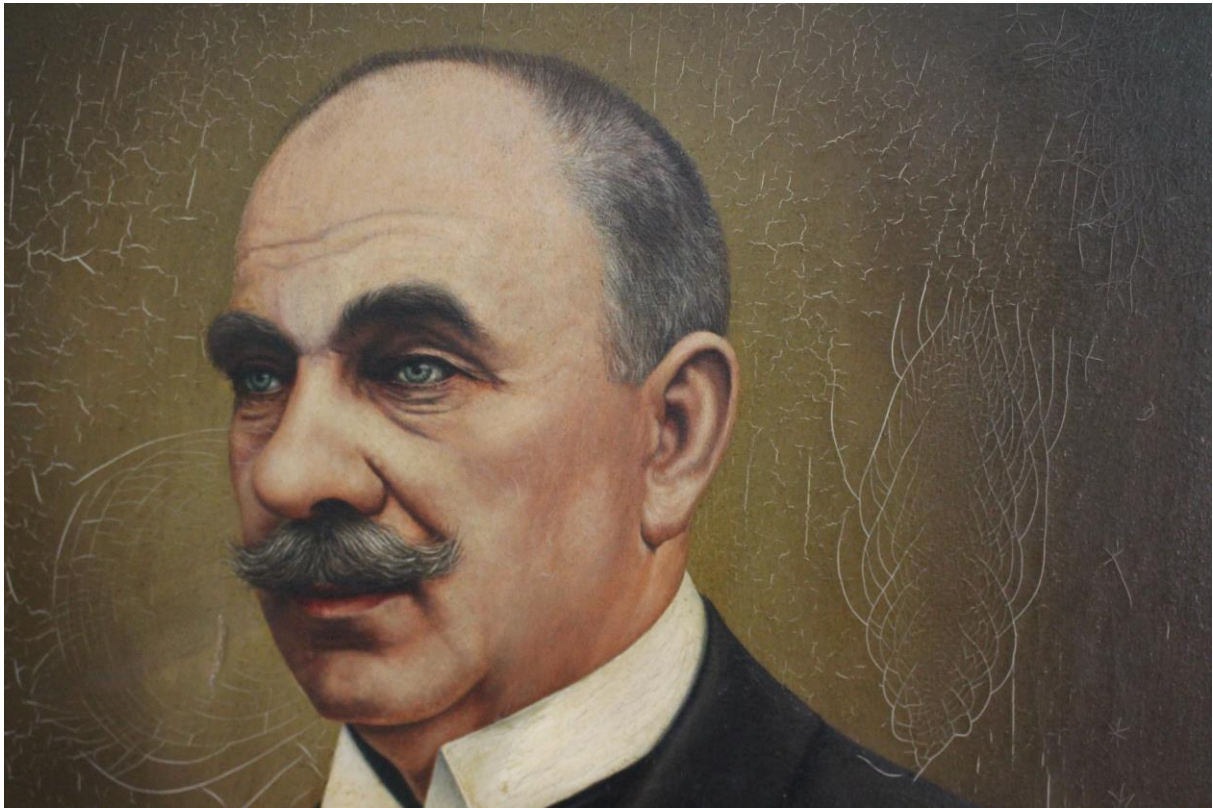
detail poškodenia
krakeláž, pretrhnutie plátna- podložky

Obraz, bol prežehlený hlavne na miestach poškodenia. Otláčené miesta, spôsobené mechanickým poškodením, sa postupným prežehľovaním vyrovnali.

Pre spevnenie maľby a podložky, bolo plátno nažehlené, dublované pomocou Beva 375, pri teplote 50-55°C.
