REŠTAURÁTORSKÁ DOKUMENTÁCIA

„Ruiny Levického hradu“

Mgr. art. Štefan Kocka
2018

Majiteľ: Tekovské múzeum v Leviciach

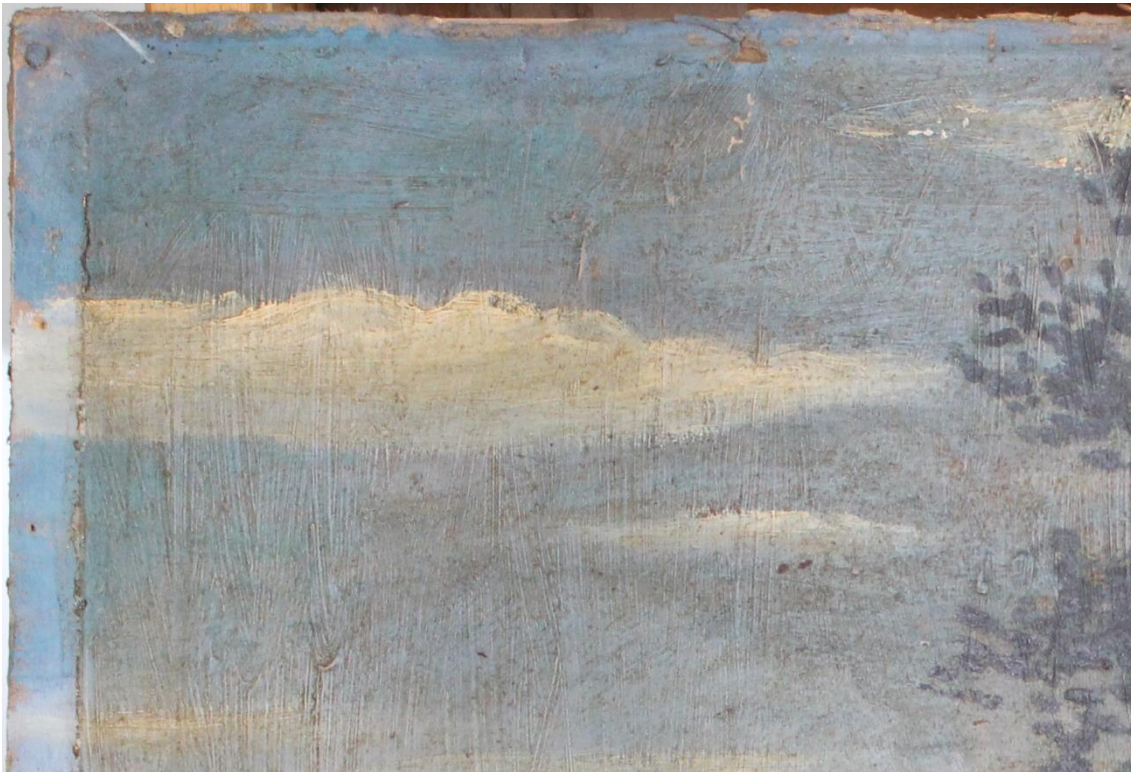
pred reštaurovaním podložka kartón

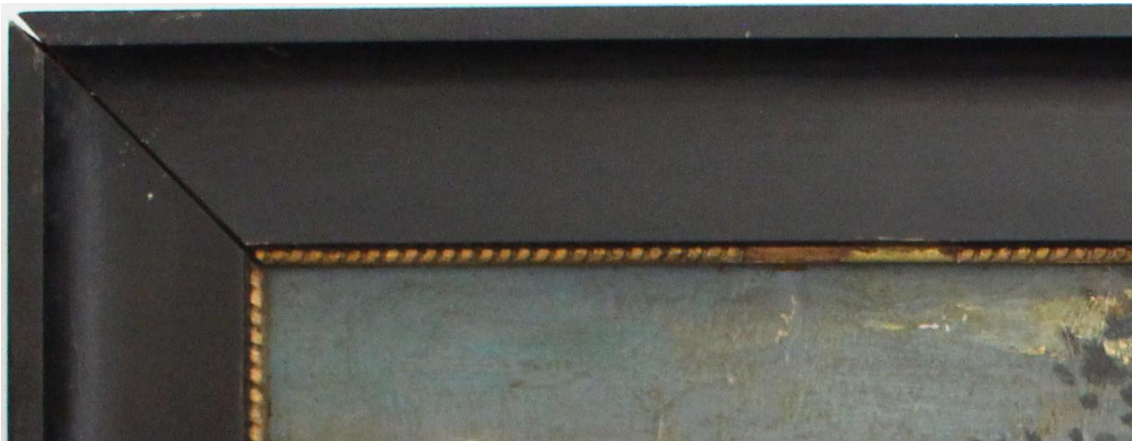
Povrch rámu je silno špinavý, znečistený. Na mnohých miestach sa nachádza úbytok usne. Ozdobný rám je ošúchaný, predratý.

Mosadzné lišty- lamely, sú špinavé, poprehýbané, na niektorých miestach chýbajú upevňovacie trny.

poškodenie rámu

Ozdobný rám, bol nahradený novým identickým rámom.

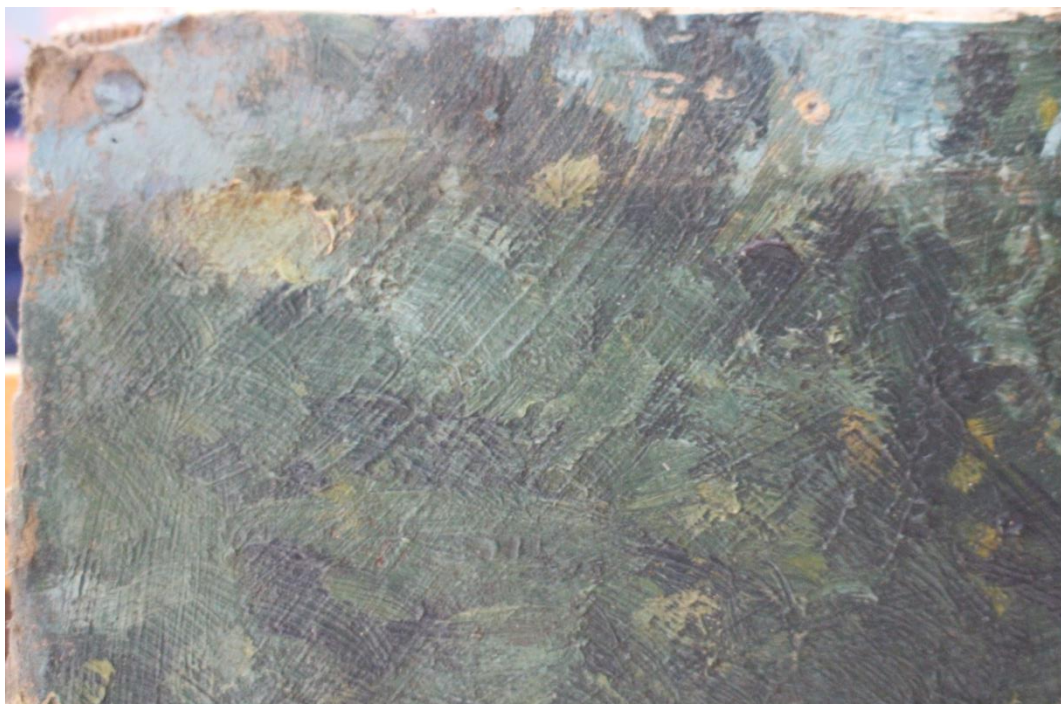
Podložka, buková doska je prelomená zhora na dol. V kompletnom stave, bez prelomenia, je vďaka uchytenia o rám.

poškodenie podložky- kartónu

Kartónová podložka, bola podlepená, scelená a doplnené boli chýbajúce časti pomocou lepidla a kartónu. Zadná strana, bola vyčistená od rôznych nánosov špiny a depozitného prachu.

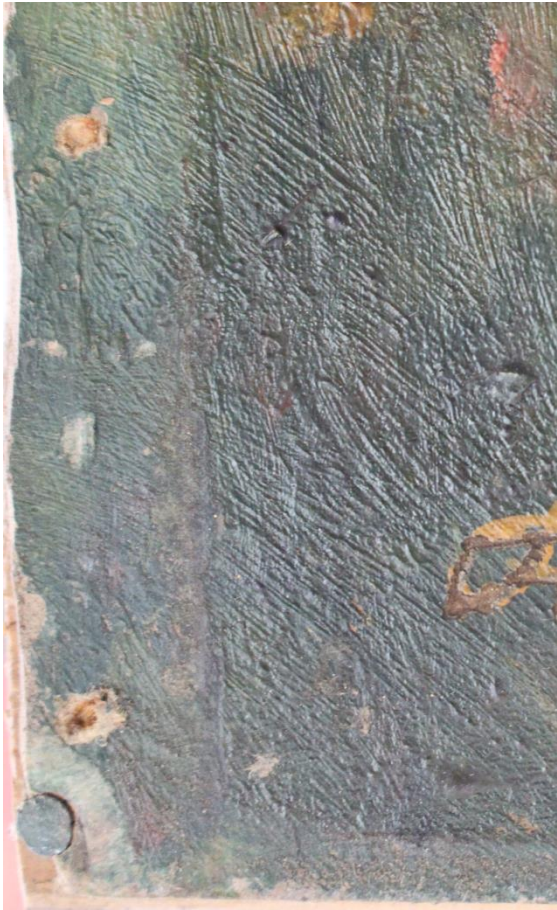
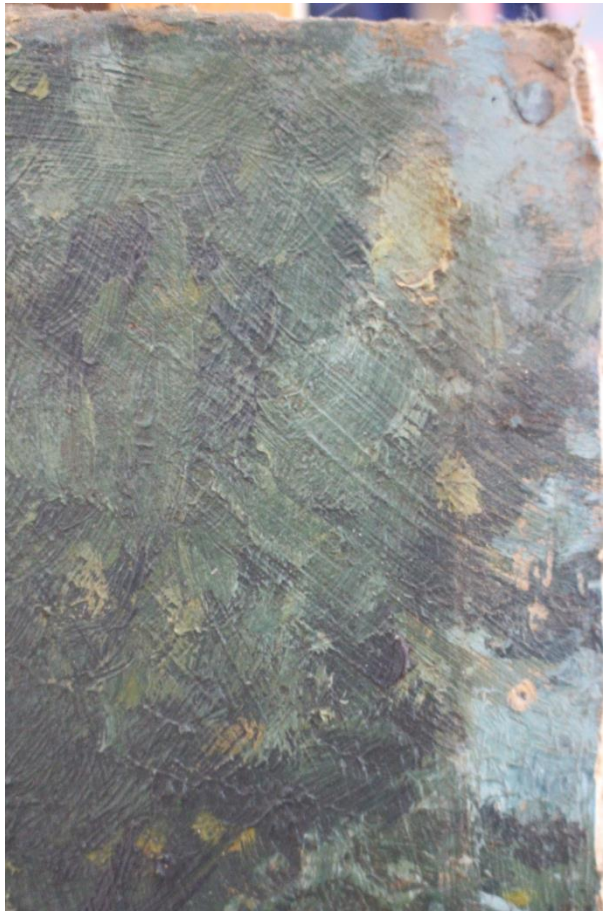
poškodenie podložky detail

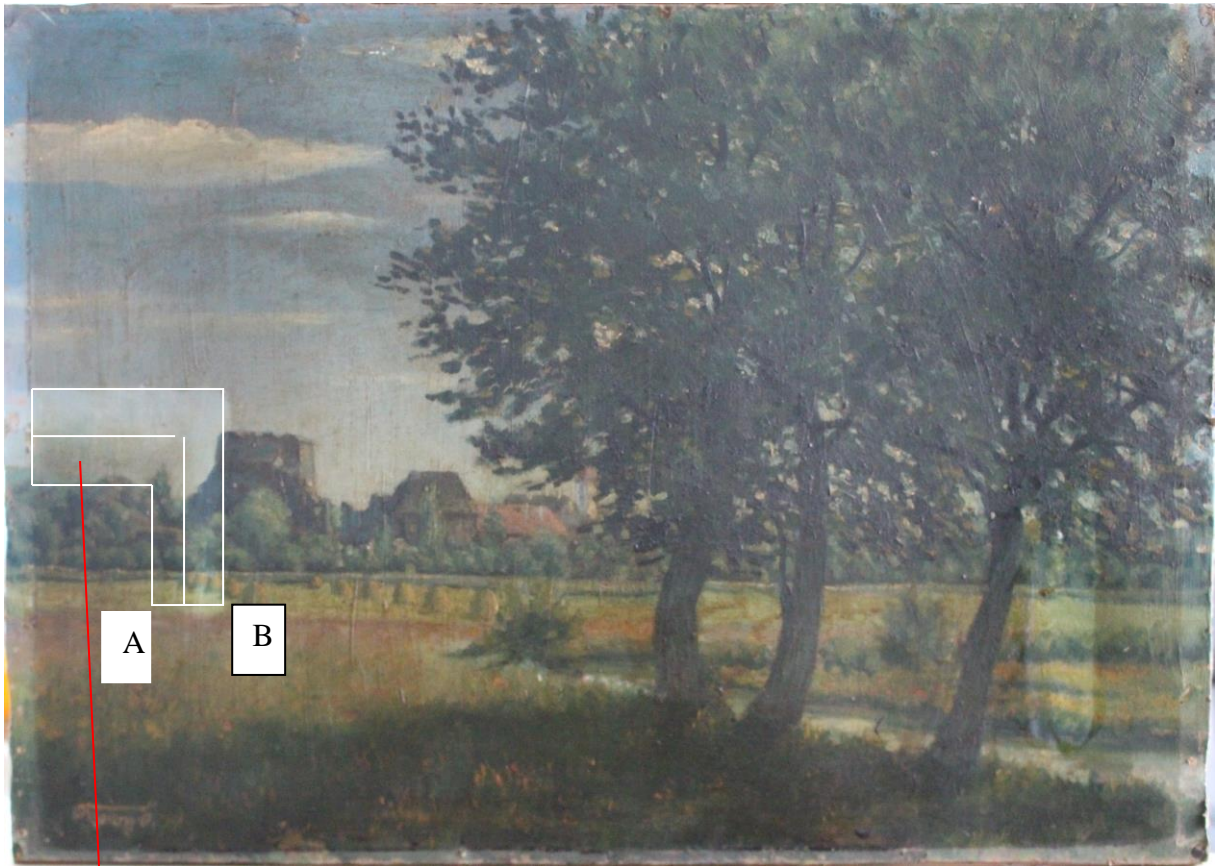
sondáž

K zmenám, ku ktorým došlo v priebehu reštaurovania, Pri sondáži, v ľavo v strede, bol premaľovaný objekt- architektúra Učiteľský ústav. Maľba bola zamaľovaná.

pri čistení- sondáže bola objavená premal'ba

A- čistenie: dejonizovaná voda, tenzidy
B- čistenie: chemické látky,

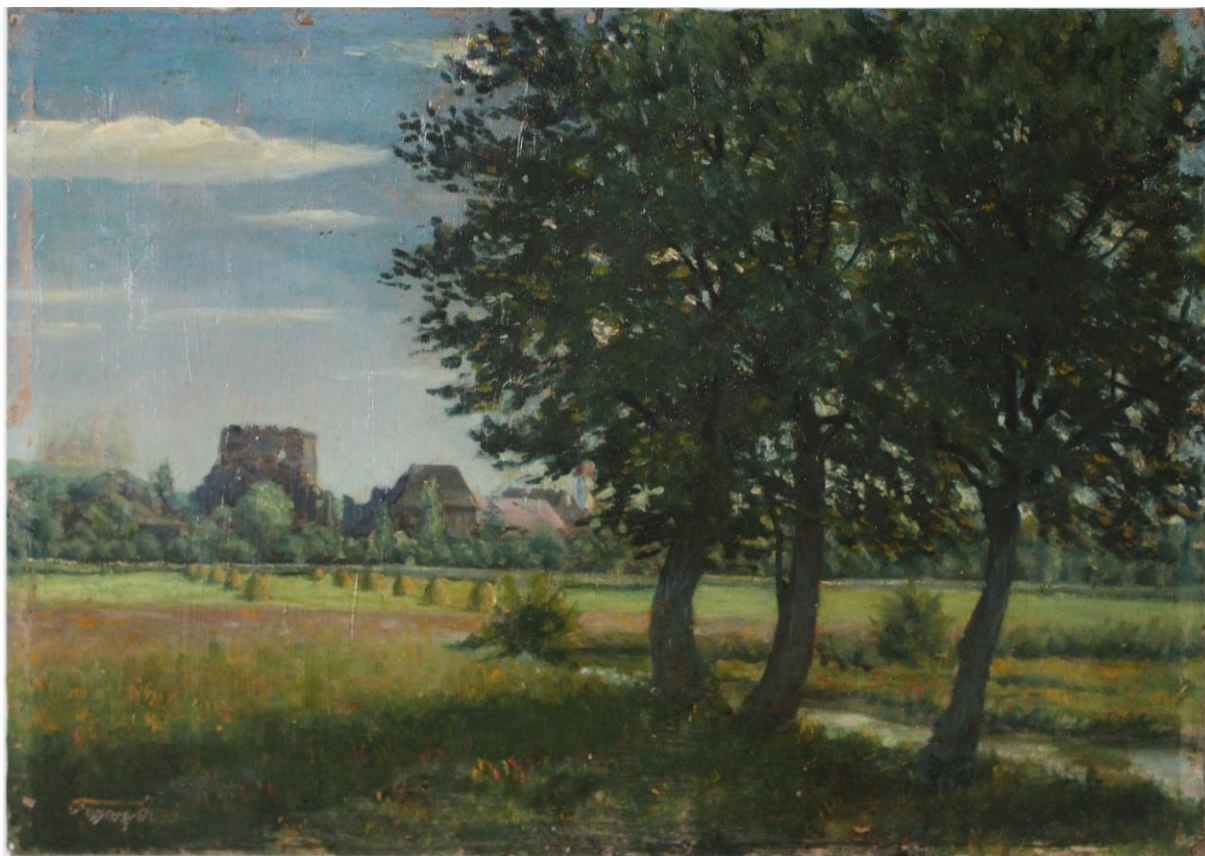
celkové čistenie

Po odstránení rámu, bola spevnená farebná vrstva želatínou o podložku. Po spevnení bola farebná vrstva čistená vo viacerých etapách, odstránenie depozitného prachu, špiny a rôzneho znečistenia, pomocou chemických látok (toluén, acetón, lieh, celosolve, lieh a ich kombinácia).

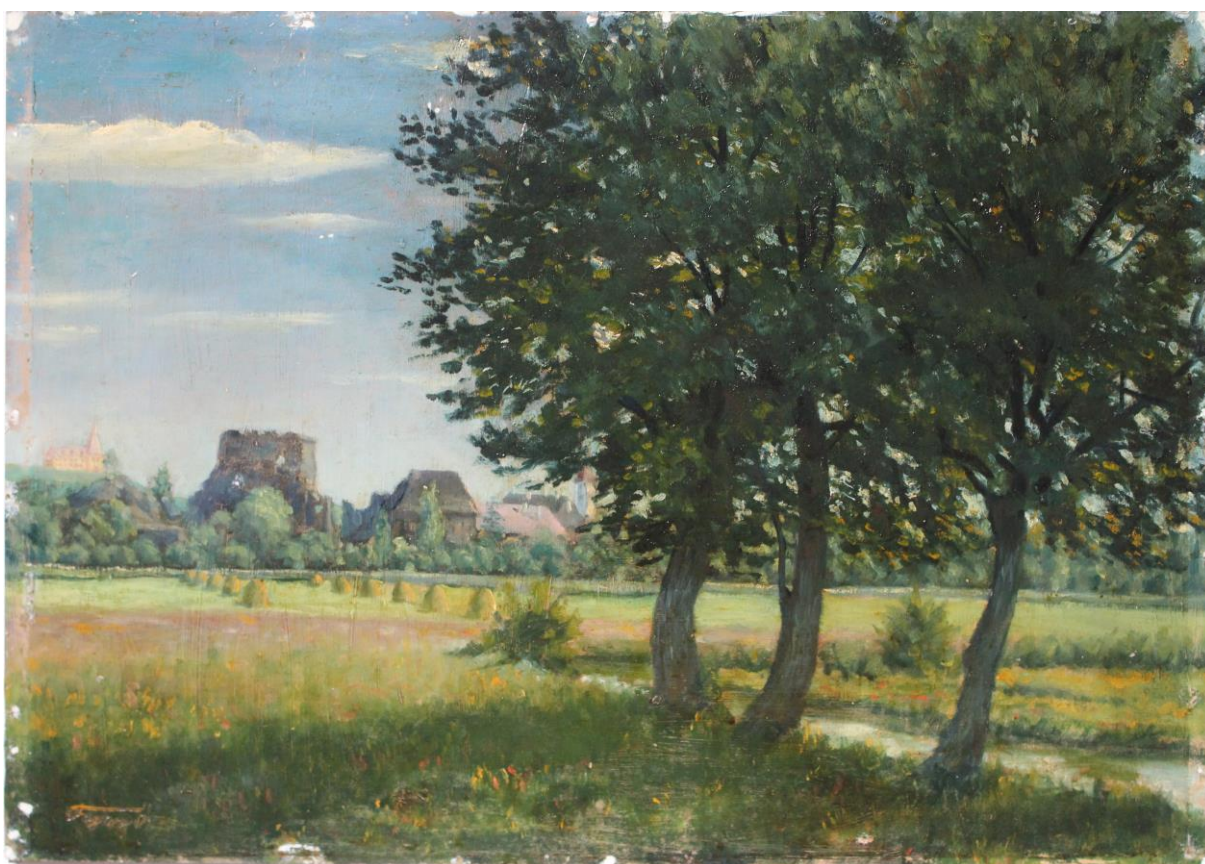
dočistenie a tmelenie

Po zlepení častí, boli odstránené zbytky lepidla. Po zlepení jednotlivých častí, bol obraz dočistený, prelakovaný damarovým lakom, následne tmelený talianskymi tmelmi. Po vybrúsení tmelov, bol obraz lakovaný Damarovým lakom.

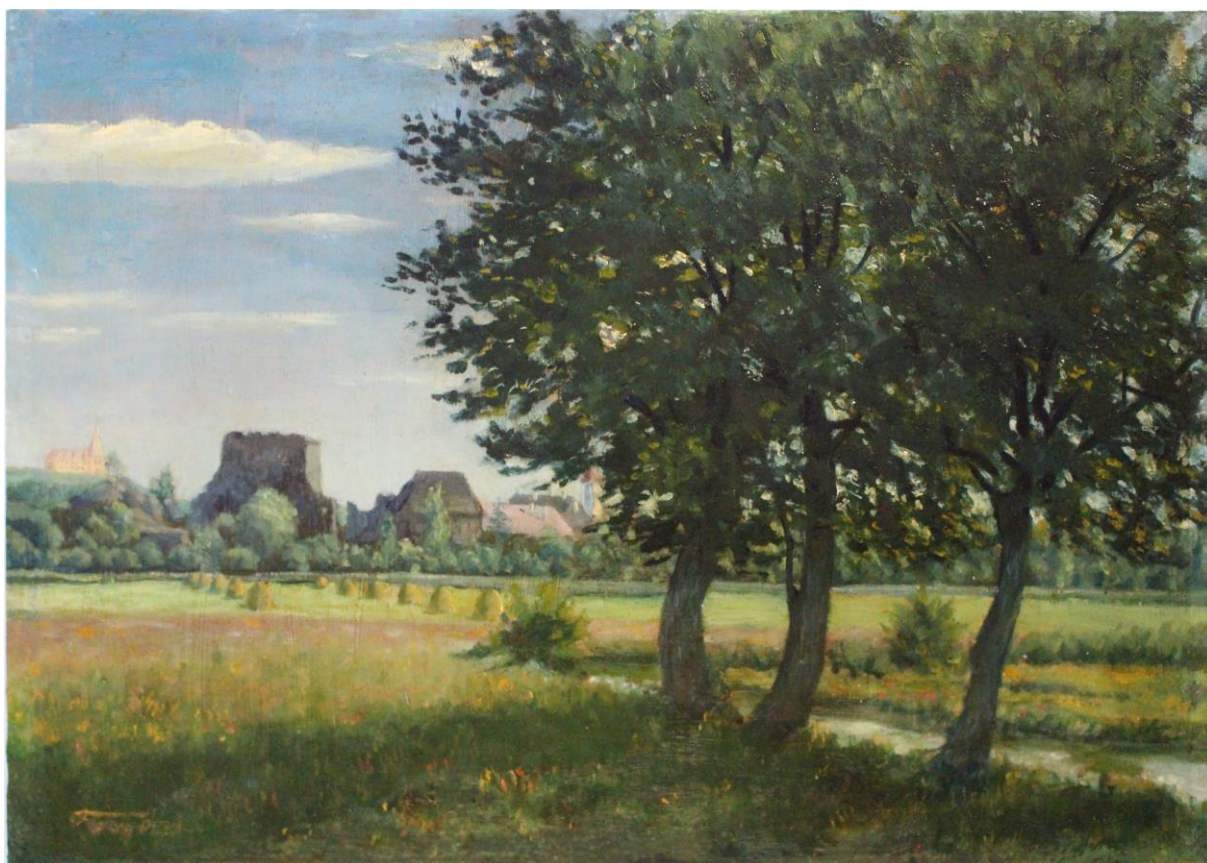
po reštaurovaní
detail
