REŠTAURÁTORSKÁ DOKUMENTÁCIA

„Letná krajina so stafážou“

Mgr. art. Štefan Kocka
2018

Názov: „Lesná krajina so stafážou“

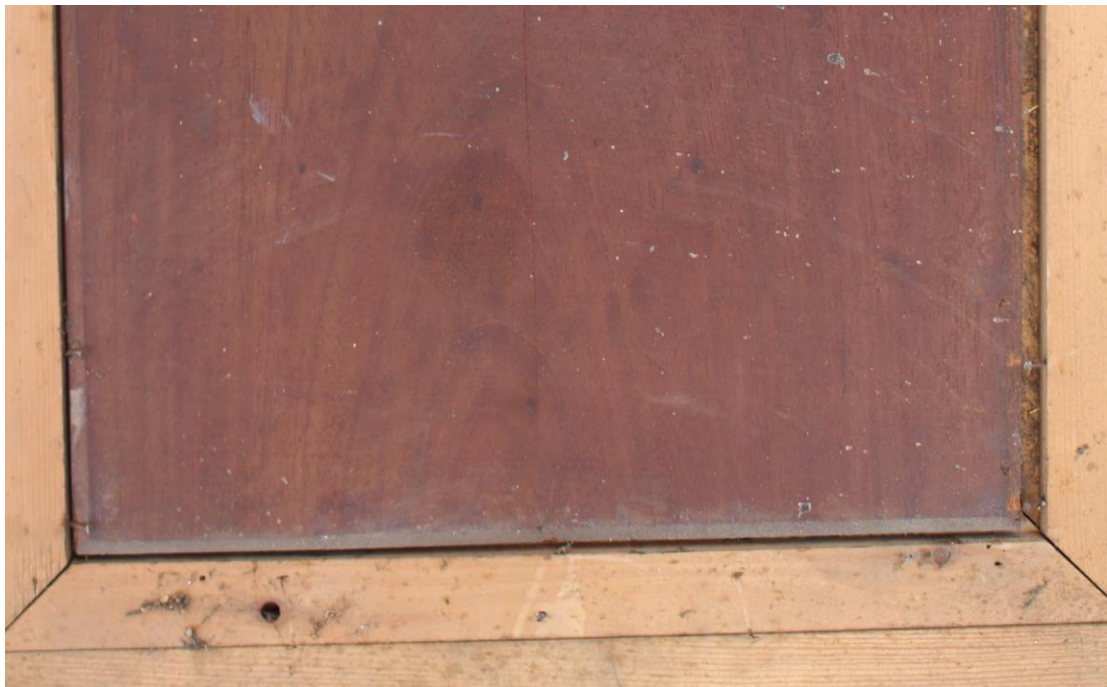
Drevená doska je prelomená z hora na dol.

pred reštaurovaním – zadná strana

Drevená podložka, bola rozlepená. Pre potreby obnovenia a scelenia podložky, boli navzájom zlepené pomocou drevených lamiel a epoxidu s pilinami. Po zlepení častí, boli odstránené zbytky lepidla.

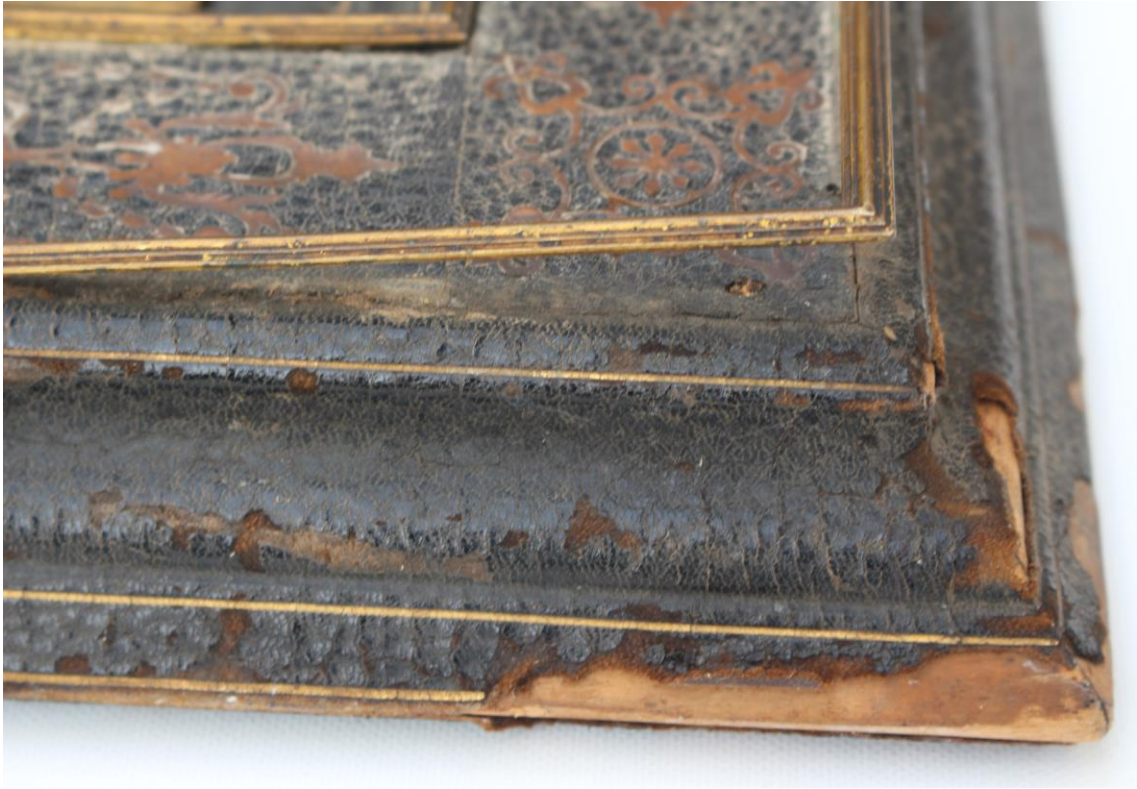
Detail poškodenia rámu

Povrch rámu je silno špinavý, znečistený. Na mnohých miestach sa nachádza úbytok usne. Ozdobný rám je ošúchaný, predratý.

Ozdobný rám, bol čistený prípravkami pre čistenie kože- usne. Chýbajúce časti usne, boli doplnené novou upravenou usňou a ryžovým škrobom prilepené na chýbajúce miesta.

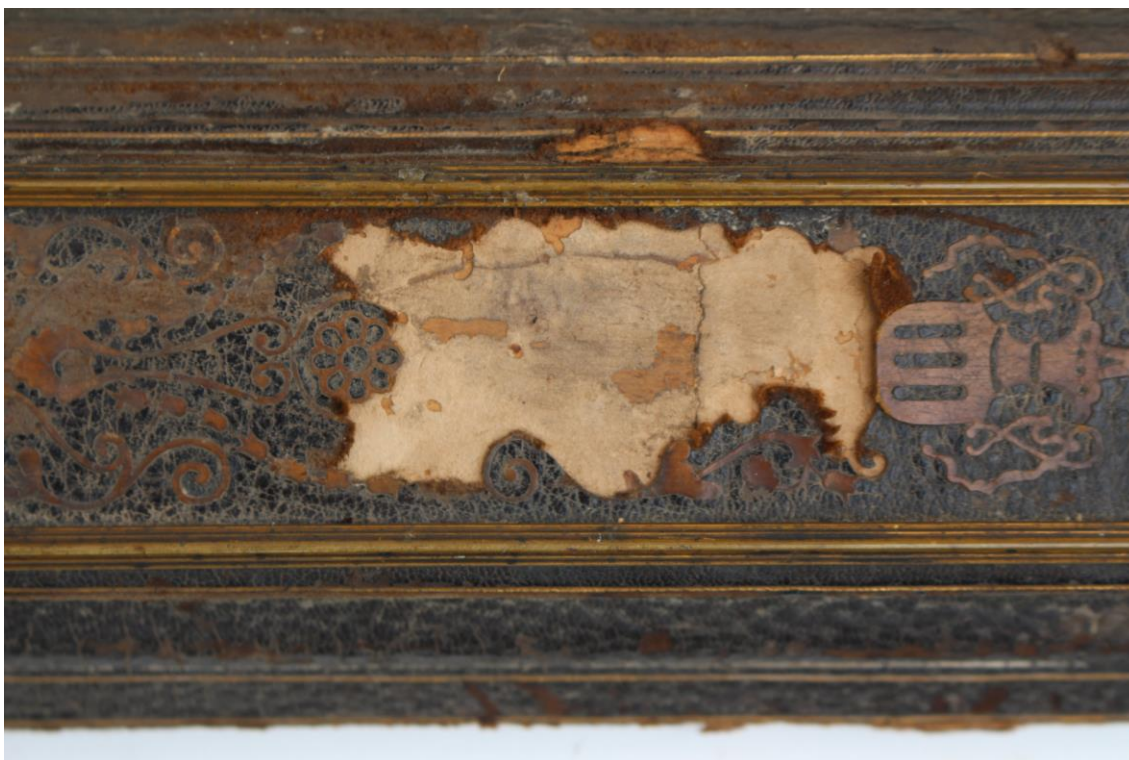
Detail poškodenia rámu

Mosadzné lišty- lamely, sú špinavé, poprehýbané, na niektorých miestach chýbajú upevňovacie trny.

Pre očistenie a vyrovnanie kovových častí, bolo potrebné ich demontovať, z rámu. Po očistení, vyrovnaní a doplnení úchyto- trnov, boli potrebné

čistiace prostriedky, Chelaton a prípravky pre čistenie mosadze, a zlatých predmetov. Chýbajúce trny, boli doplnené a prichytené o lišty.

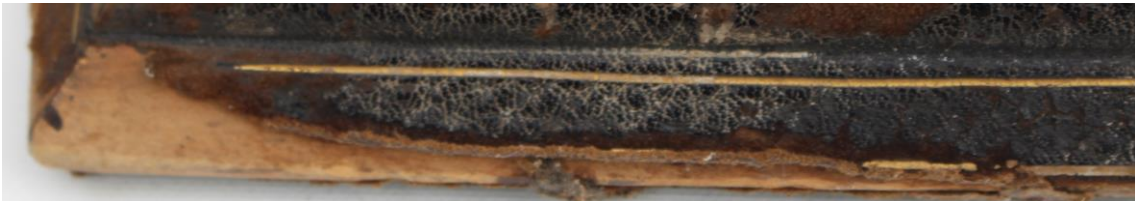
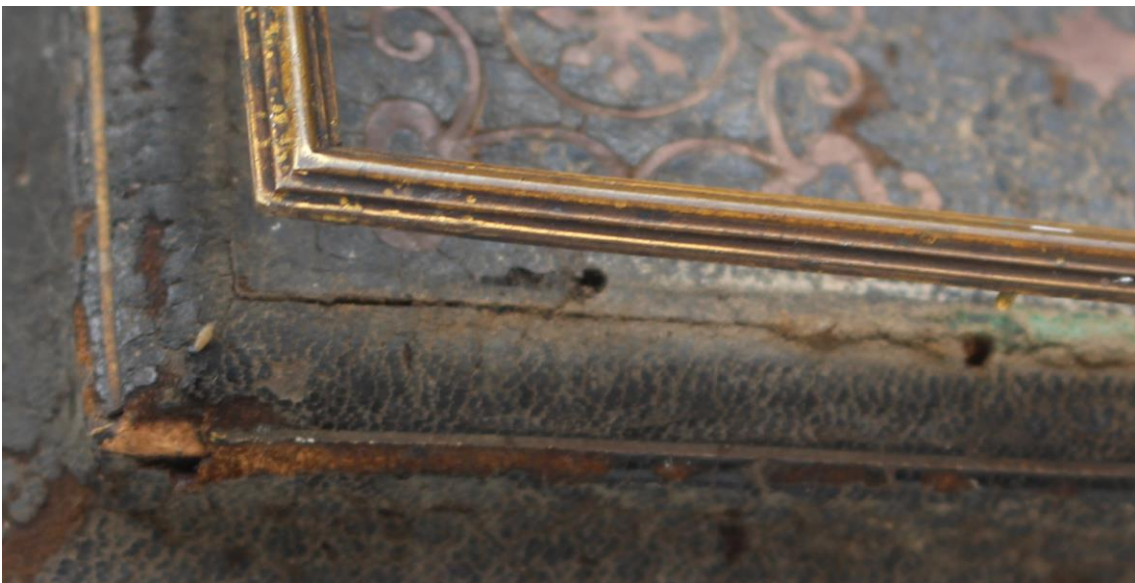
Poškodenie rámu

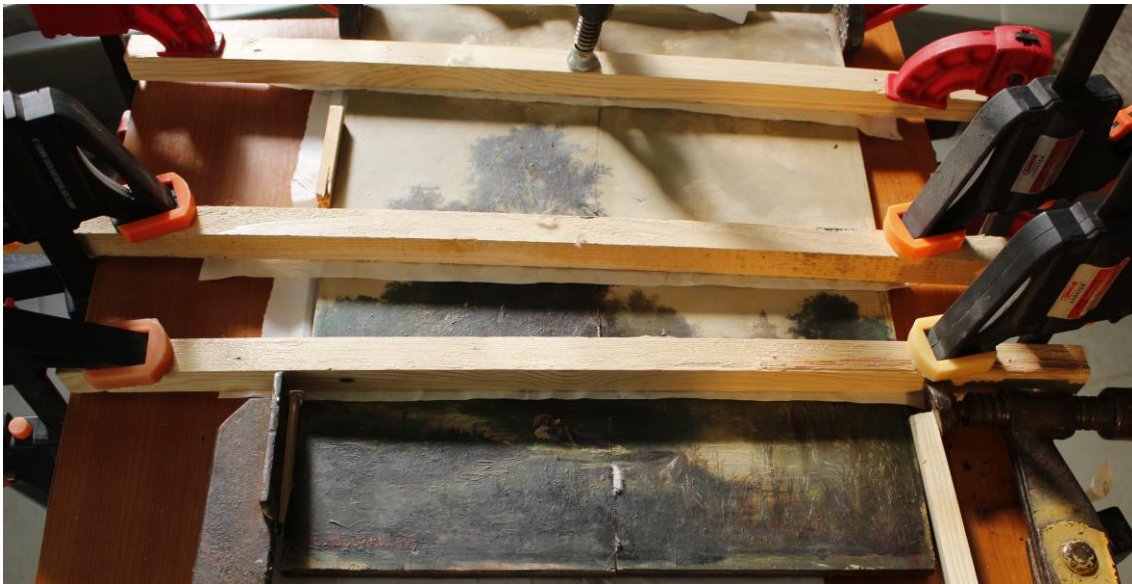
zlepenie jednotlivých častí

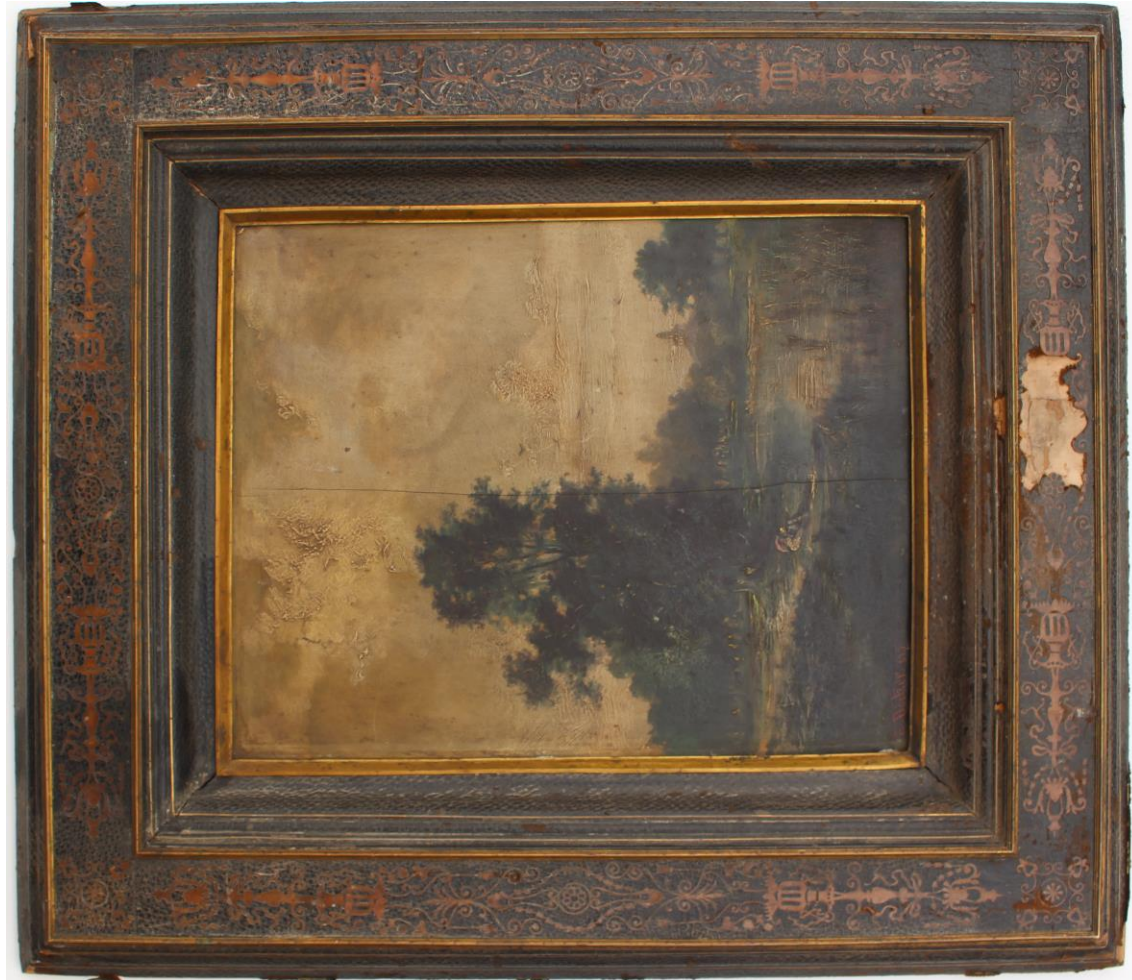
Maľba je stmavnutá, jemne skrakelovaná, zošúchaná- predratá.

Na povrchu maľby sa nachádza zoxidovaný lak a depozitný prach.

Před reštaurovaním

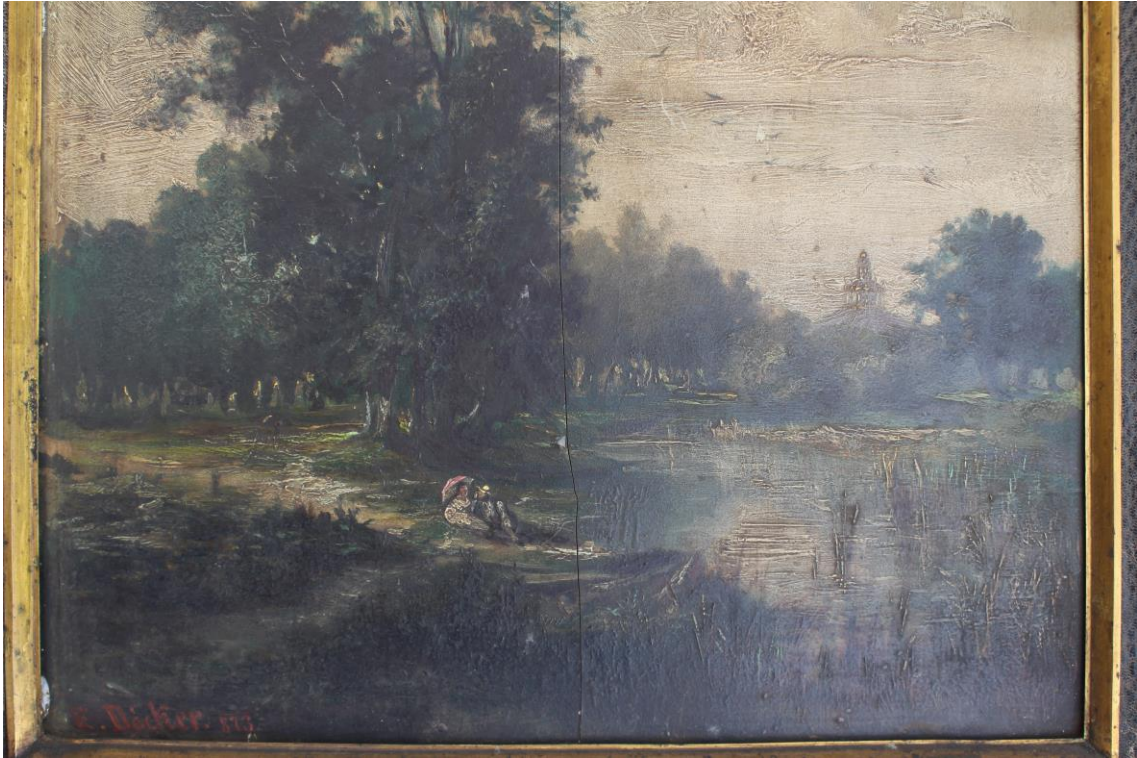
pred reštaurovaním

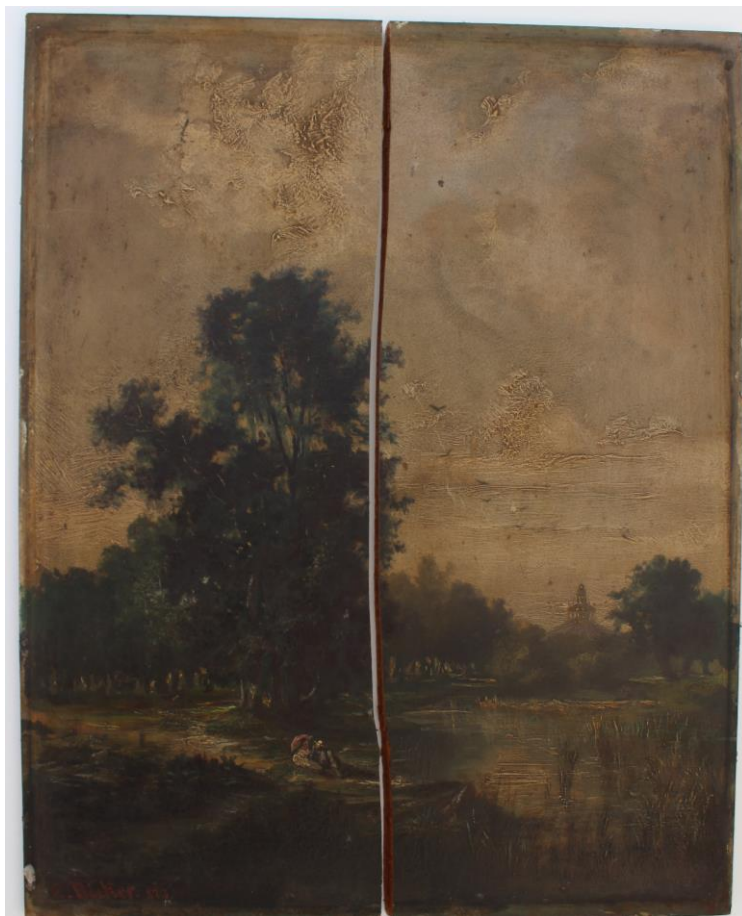
pred reštaurovaním

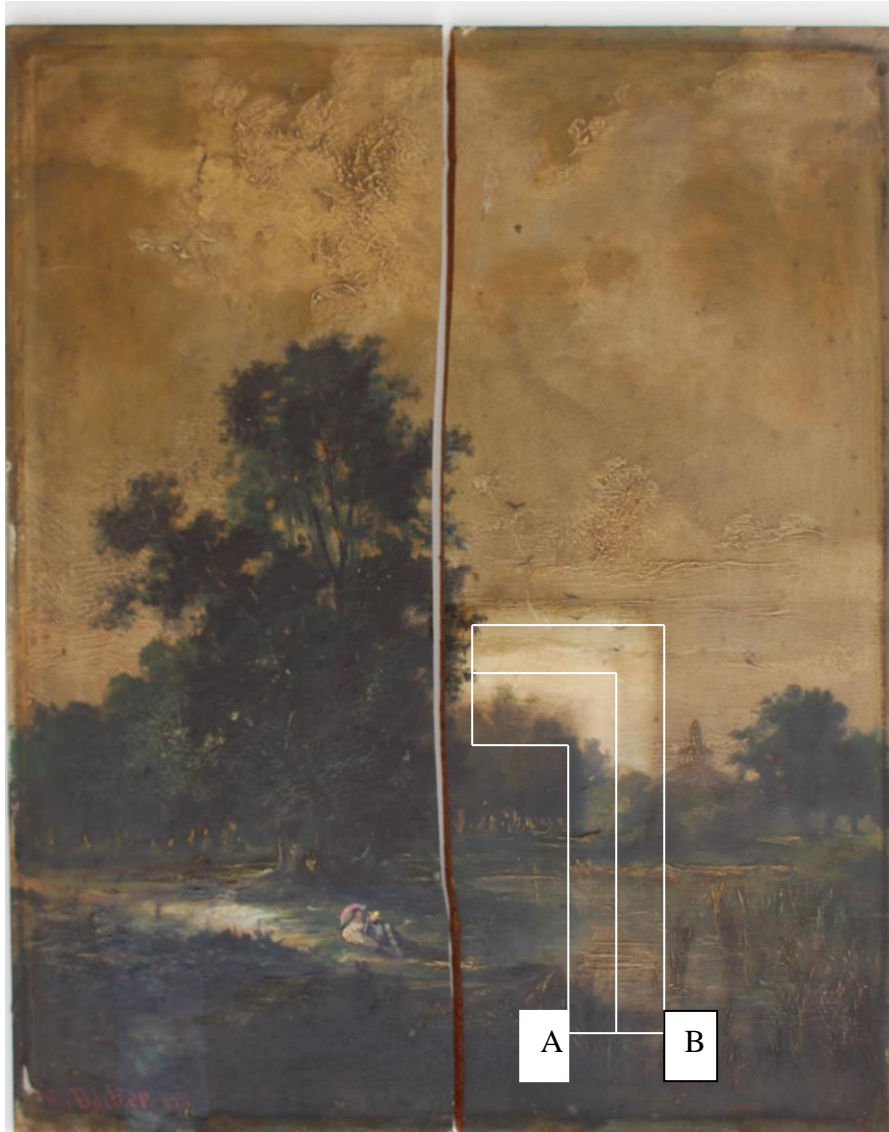
sondáž

A- čistenie: dejonizovaná voda, tenzidy
B- čistenie: chemické látky,

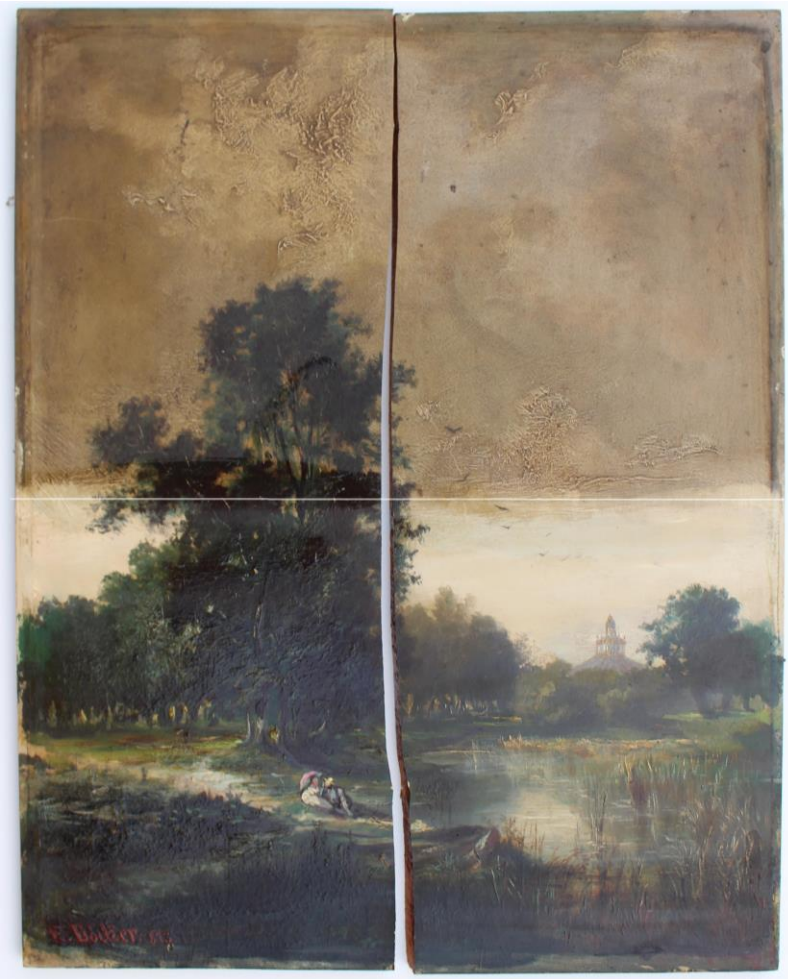
polovičné čistenie

Po odstránení rámu , bola spevnená farebná vrstva želatínou o podložku. Po spevnení bola farebná vrstva čistená vo viacerých etapách, odstránenie depozitného prachu, špiny a rôzneho znečistenia, pomocou chemických látok (toluén, acetón, lieh, celosolve, lieh a ich kombinácia).

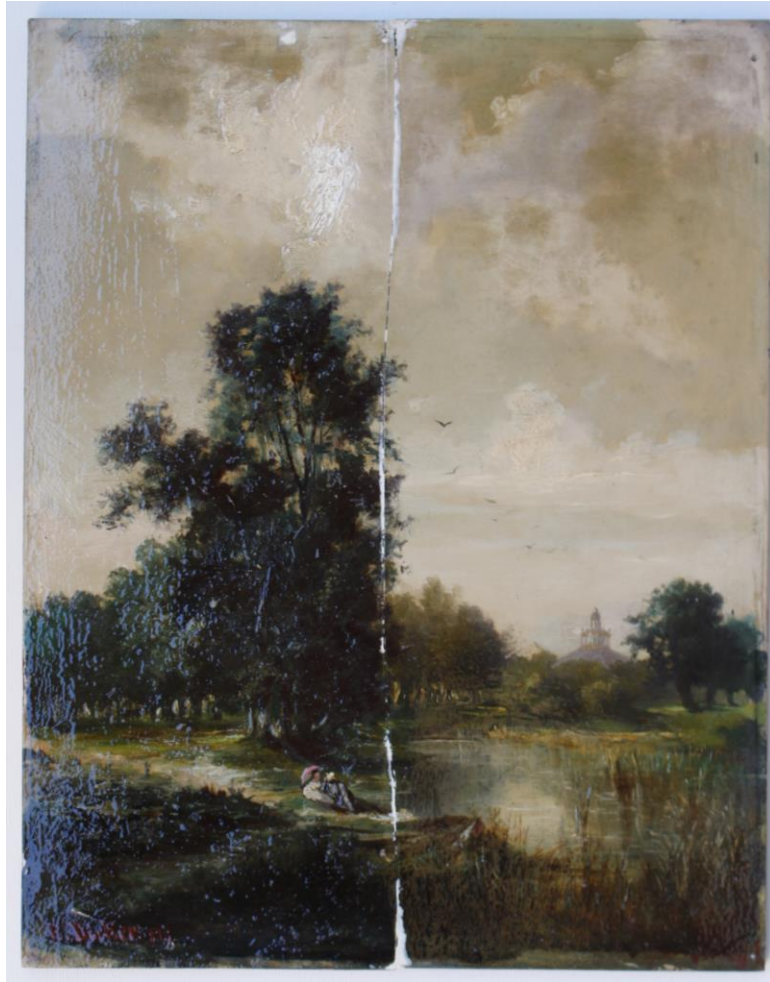
tmelenie

Po zlepení jednotlivých častí, bol obraz dočistený, prelakovaný damarovým lakom, následne tmelený talianskymi tmelmi. Po vybrúsení tmelov, bol obraz lakovaný Damarovým lakom.

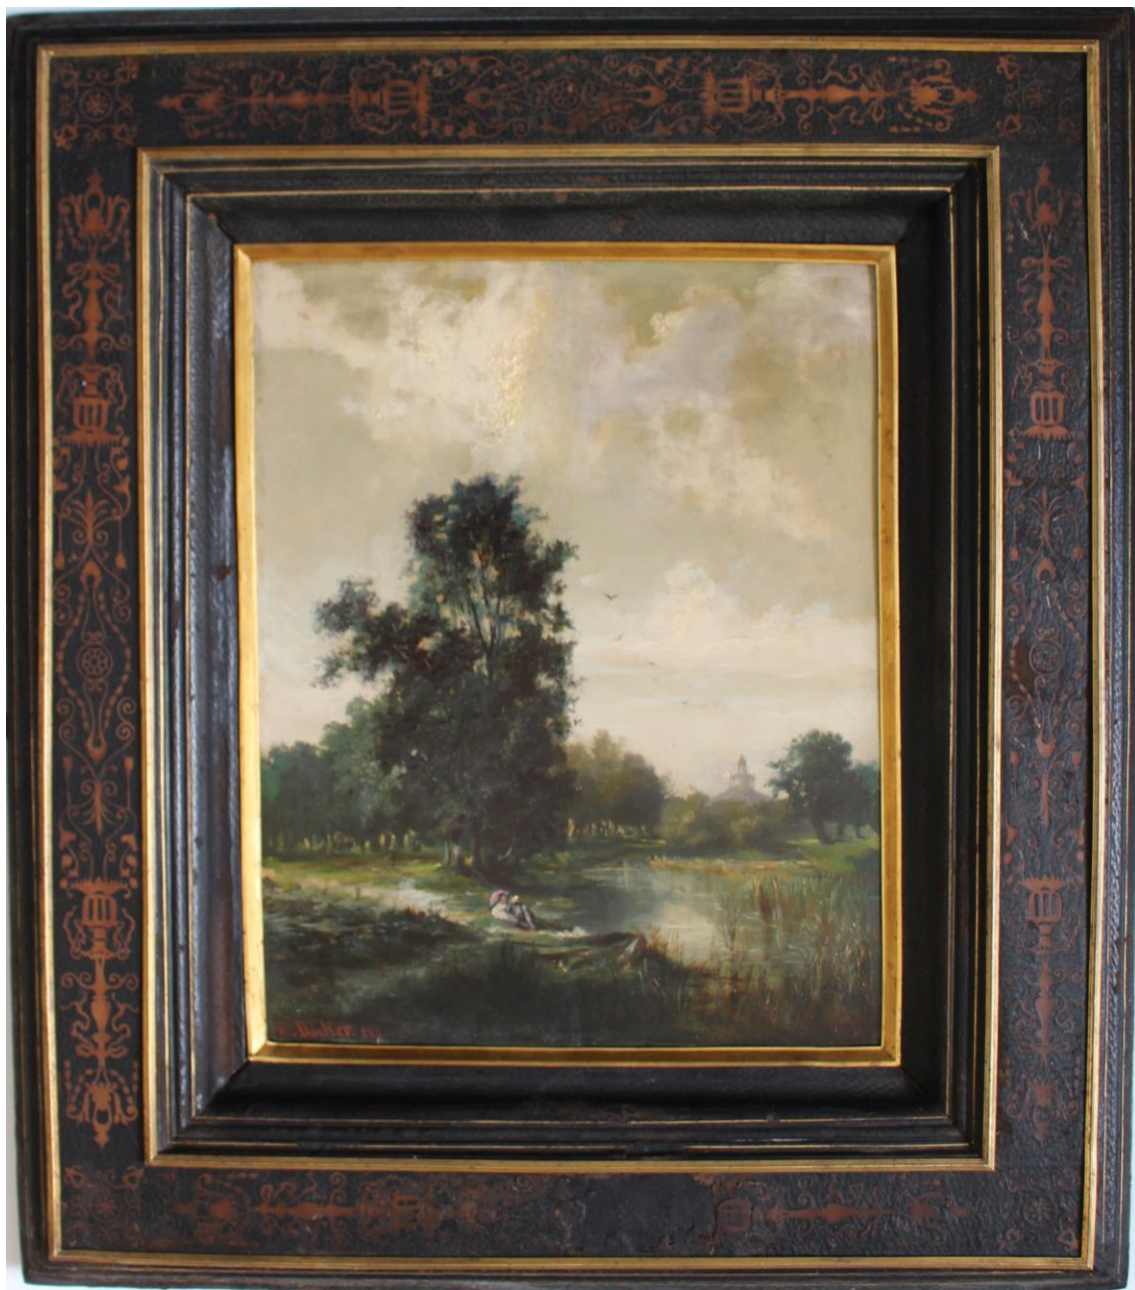
po reštaurování

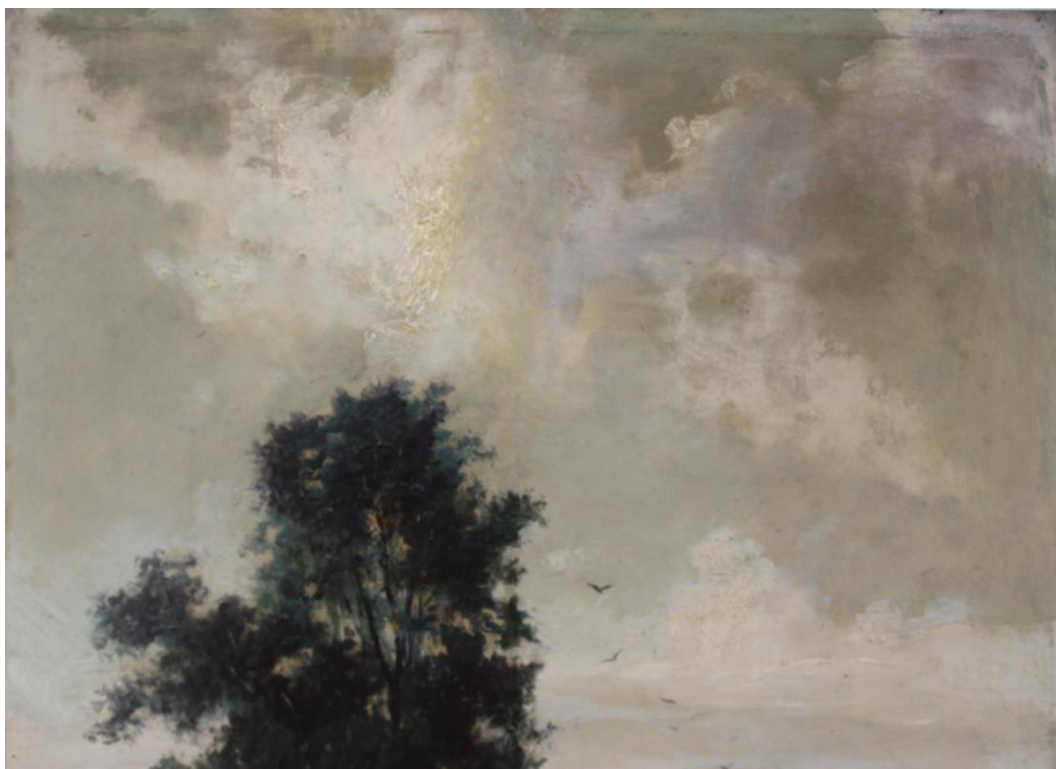
detail po reštaurování

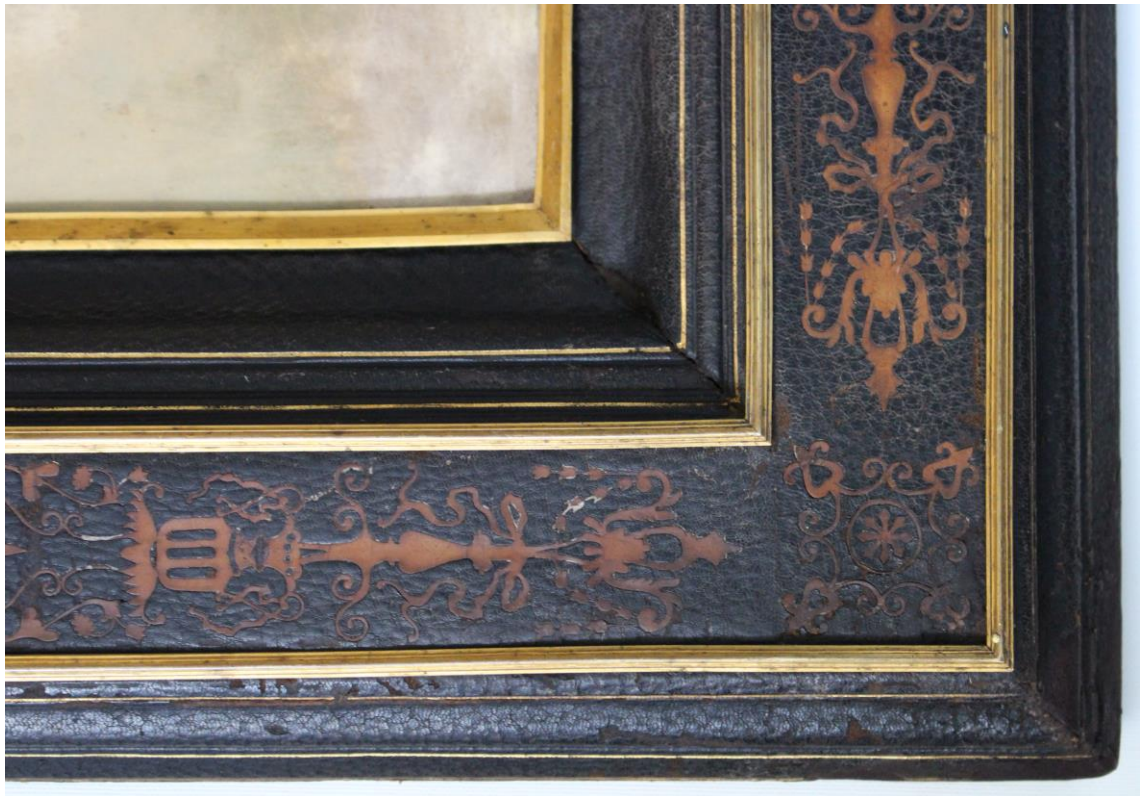
rám po reštaurovaní detail

Po skompletizovaní všetkých súčastí, boli opäť aplikované na pôvodný rám. Na záver, bol rám – useň tukovaná špeciálne určená pre ochranu usne (Korex)
