REŠTAURÁTORSKÁ DOKUMENTÁCIA

„Portrét ženy“

Prir.Č. 354/75

Mgr. art. Štefan Kocka

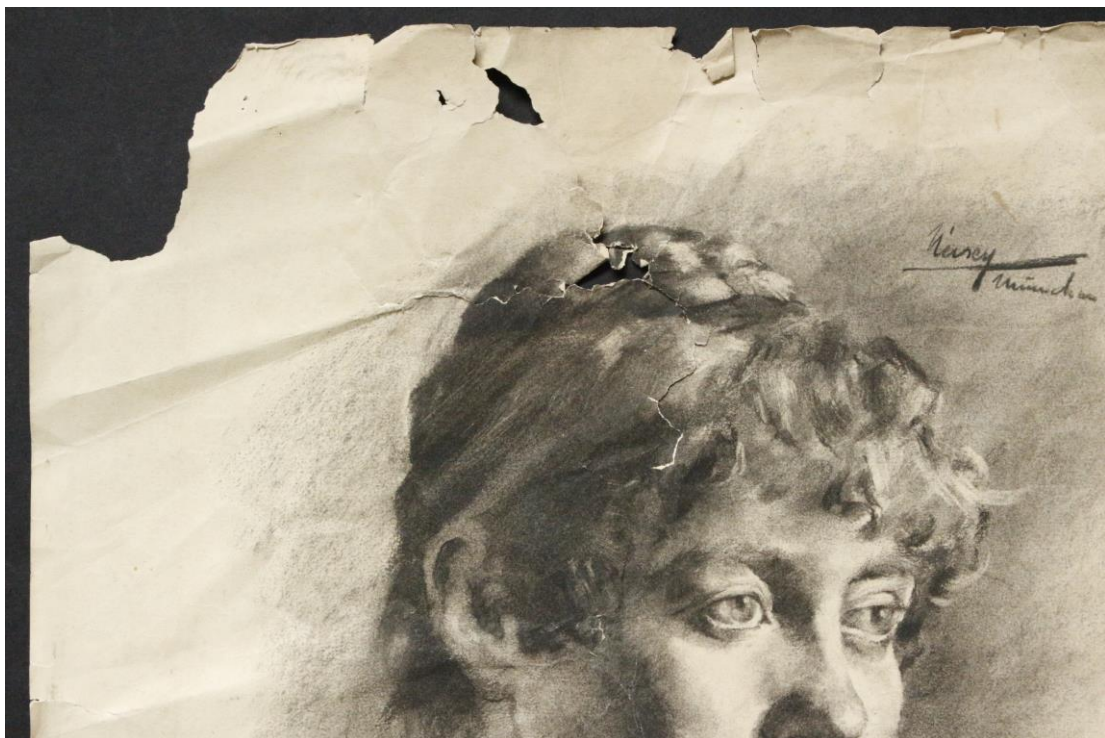
Pred reštaurovaním

Kresba na strojovom papieri- je flakatá, stmavnutá, ošúchaná roztrhaná, pôsobením a dôsledkom zmeny fyzikálnych a chemických vlastností.

Kresba, nebola v minulosti spevňovaná, ani nijako upravovaná, podlepovaná, kaširovaná na inej podložke. Po okrajoch- obvode kresby, sa nachádzajú trhliny, roztrhnutia . Na pravej strane je kresba roztrhnutá a skrčená na viacerých miestach. Po celej ploche sa nachádzajú trhliny, pretrhnutia, chýba papierová hmota podložky. Celá kresba je pokrčená zvlnená. V horných rohoch chýba papierová hmota- podložka, najmä v hornej časti kresby. Najväčšie poškodenie- pretrhnutie, prelomenie sa nachádza v hornej časti hlavy, na vlasoch, kde poškodenie zasiahlo v oblasti vlasov.

Kresba je ošúchaná, jemne predratá, v pretrhnutých miestach je úbytok farebnej vrstvy. Kresba je veľmi chúlостivá na vlhké, nestabilné prostredie, pri zlých podmienkach dochádza ku zvlneniam, prehybom a samotnému poškodeniu farebnej vrstvy a vypadaniu papierovej podložky.

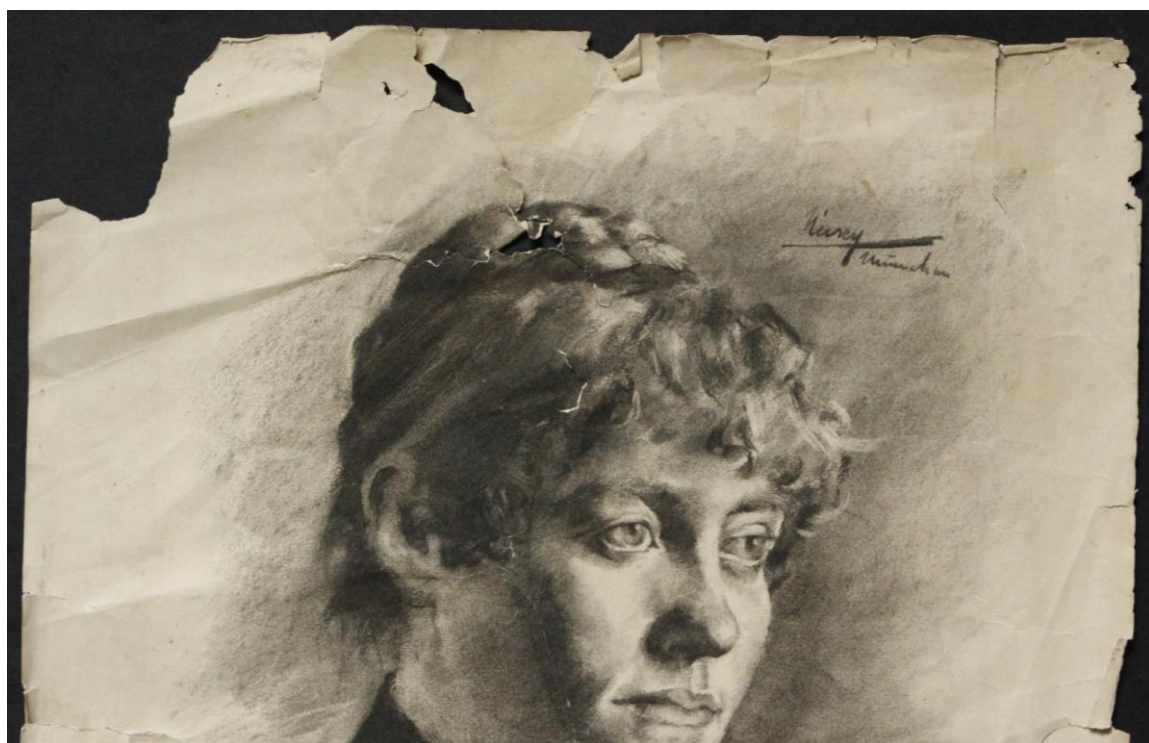
Detail poškodenia
