REŠTAURÁTORSKÁ DOKUMENTÁCIA

„V knižnici“

Autor: Štefan Nécsey

Inv. č: U-82

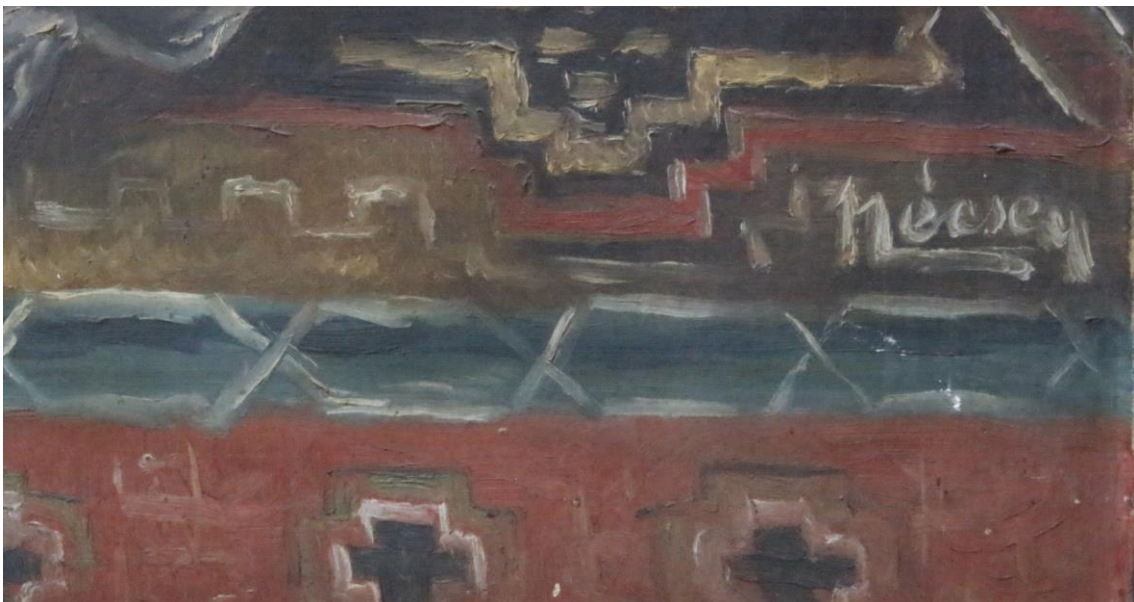
podpis autora

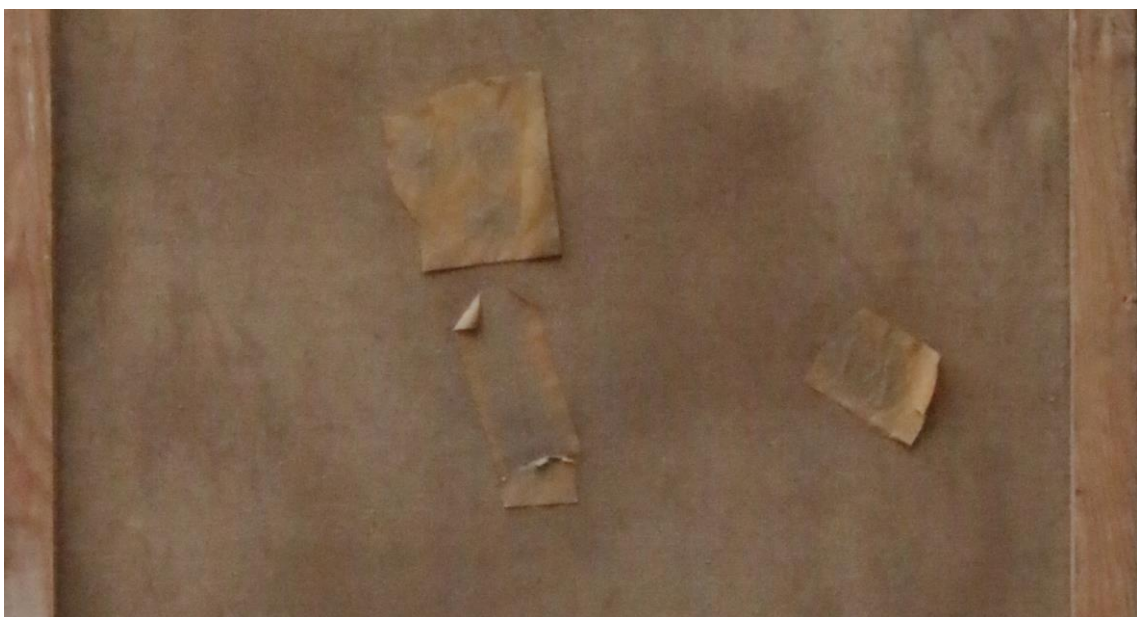
Zadná strana- na zadnej strane obrazu je evidentné poškodenie roztrhnutím, o čom svedčia prelepy lepiacimi páskami, ktoré spevňujú podložku- plátno.

zadná strana prelepy
pretrhnuté miesta

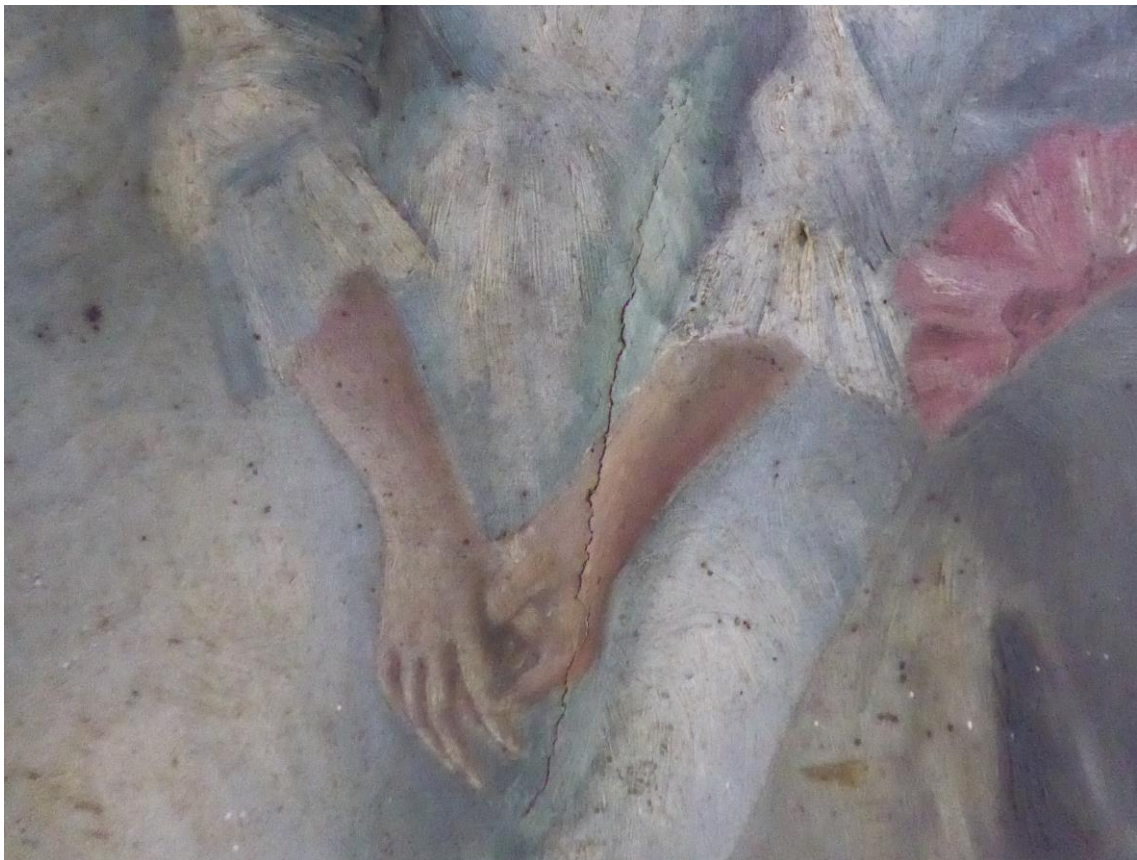
V prvej tretine obrazu, je viditeľné poškodenie plátne- maľby. Plátno je zdeštruované, nesúdržné na toľko, že už pri jednoduchej manipulácii, dochádza poškodeniu- trhá sa podložka- plátno. Maľba je skrehnutá skrakelovaná, odlupuje sa od podložky. Na povrchu maľby sa nachádzajú rôzne mapy, fl'aky, zatečenia. Degradácia farebnej vrstvy je po celej ploche. Lak je zoxidovaný, na povrchu sa nachádzajú nečistoty, sadze, a iné nečistoty.

pred reštaurovaním detail

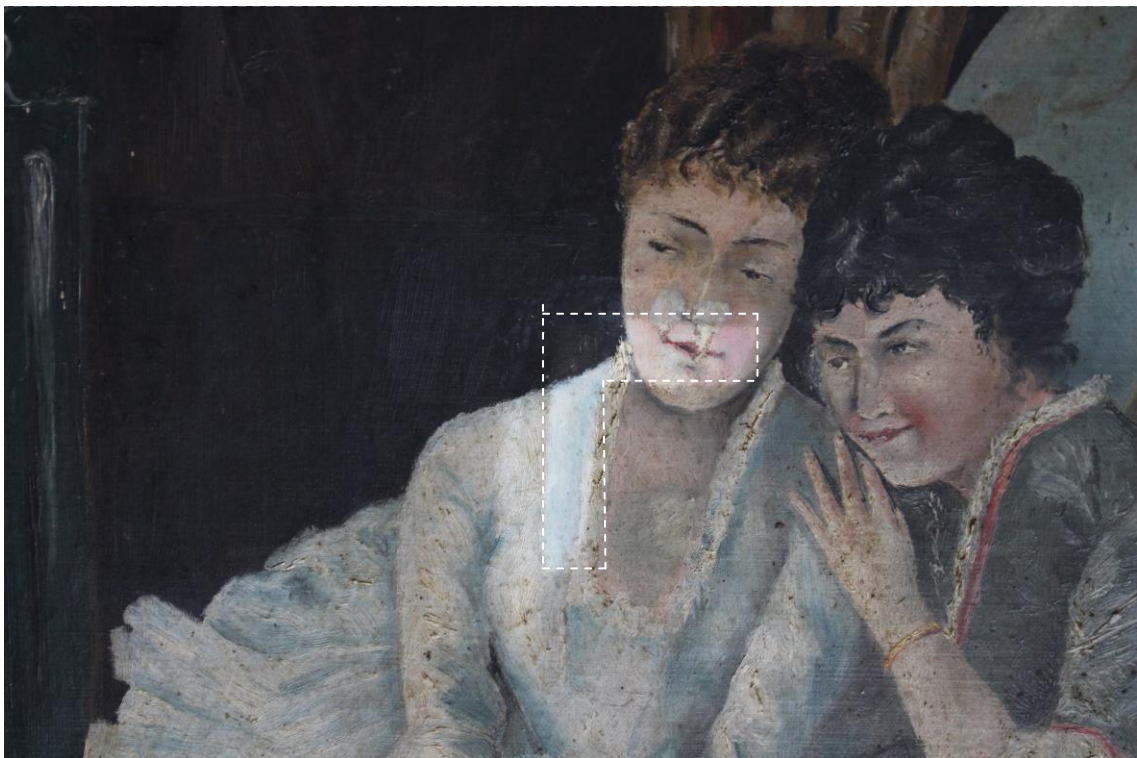
proces reštaurovania
čistenie prieskum
