REŠTAURÁTORSKÁ DOKUMENTÁCIA

„Vo väzení“

Mgr. art. Štefan Kocka
2017

IDENTIFIKÁCIA

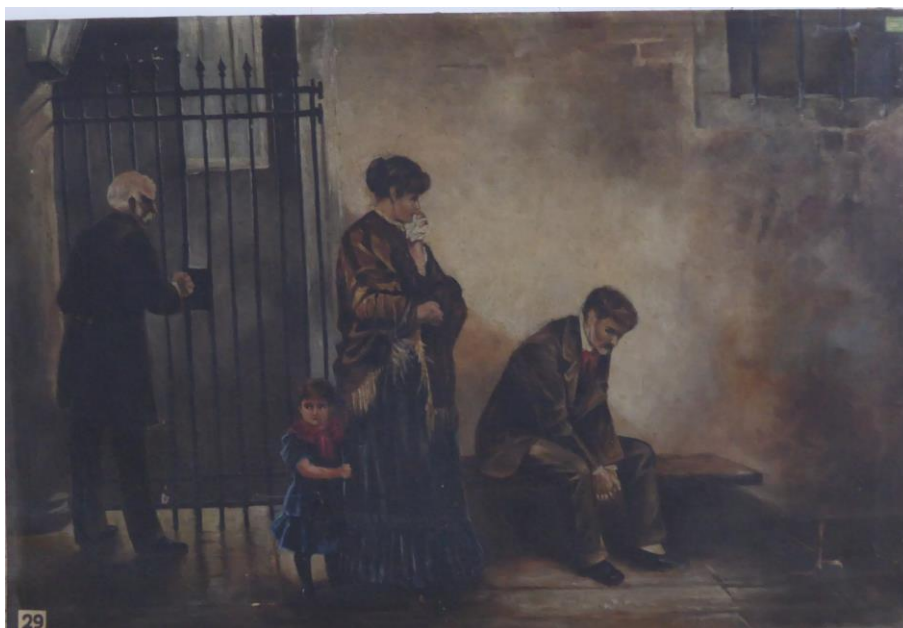
Maľba pôsobí celistvo, po celej ploche sú vypadané a popraskané miesta, trhliny, najmä po obvode. V dolnej časti, sa nachádza väčšie množstvo úbytku farebnej vrstvy. V pravo dole, sa nachádza pretrhnutie podložky .V pravo hore, je pretrhnuté, poškodené plátno- podložka.

Záverečná úprava- zalakovanie Damara+ terpentín/1:3/+vosk
Zhrnutie- použiť všetky prostriedky a doplnky také, ktoré sú
reverzibilné. Pomôžu sceliť celkový výtvarný a estetický charakter diel
