REŠTAURÁTORSKÁ DOKUMENTÁCIA

„Ruiny Levického hradu“

Mgr. art. Štefan Kocka
2018

Majiteľ: Tekovské múzeum v Leviciach

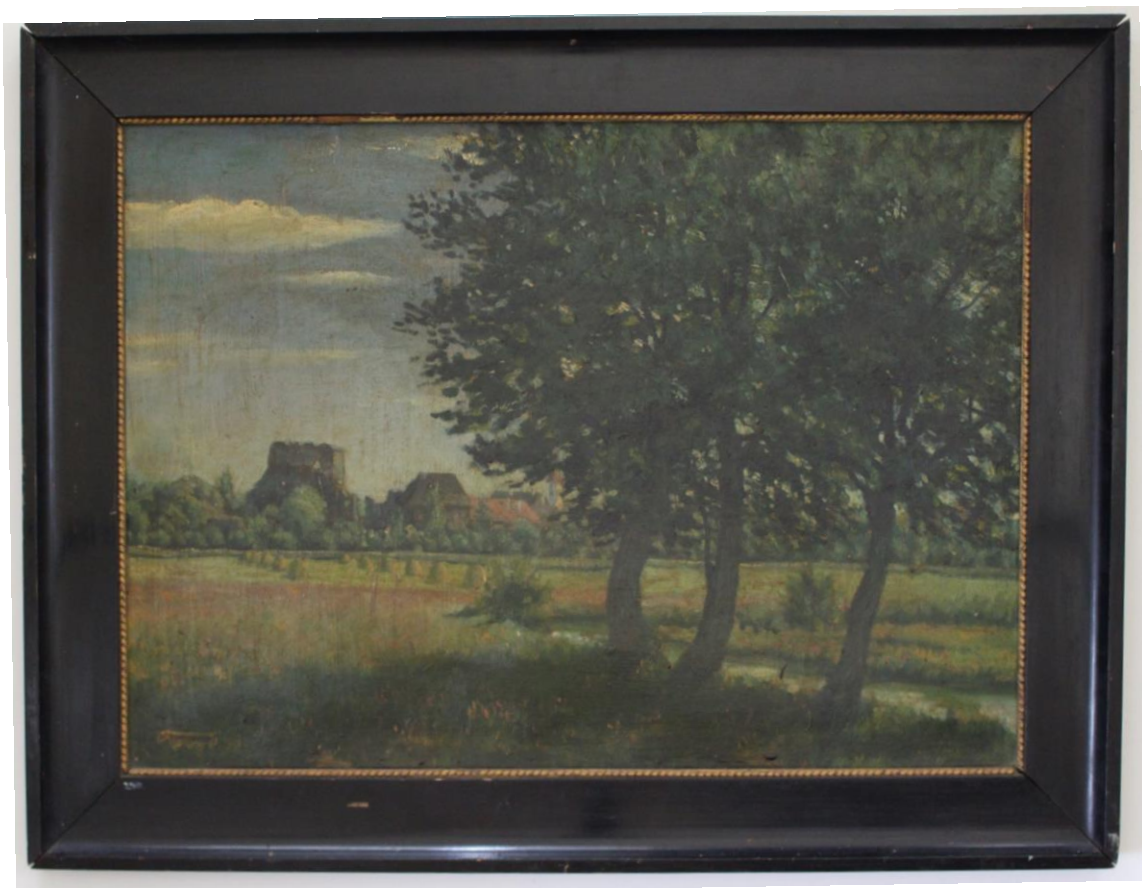
pred reštaurovaním

Maľba je stmavnutá, jemne skrakelovaná, zošúchaná- predratá.

Na povrchu maľby sa nachádza zoxidovaný lak a depozitný prach.

Maľba pôsobí celistvo, po celej ploche sú trhliny a vypadané miesta.

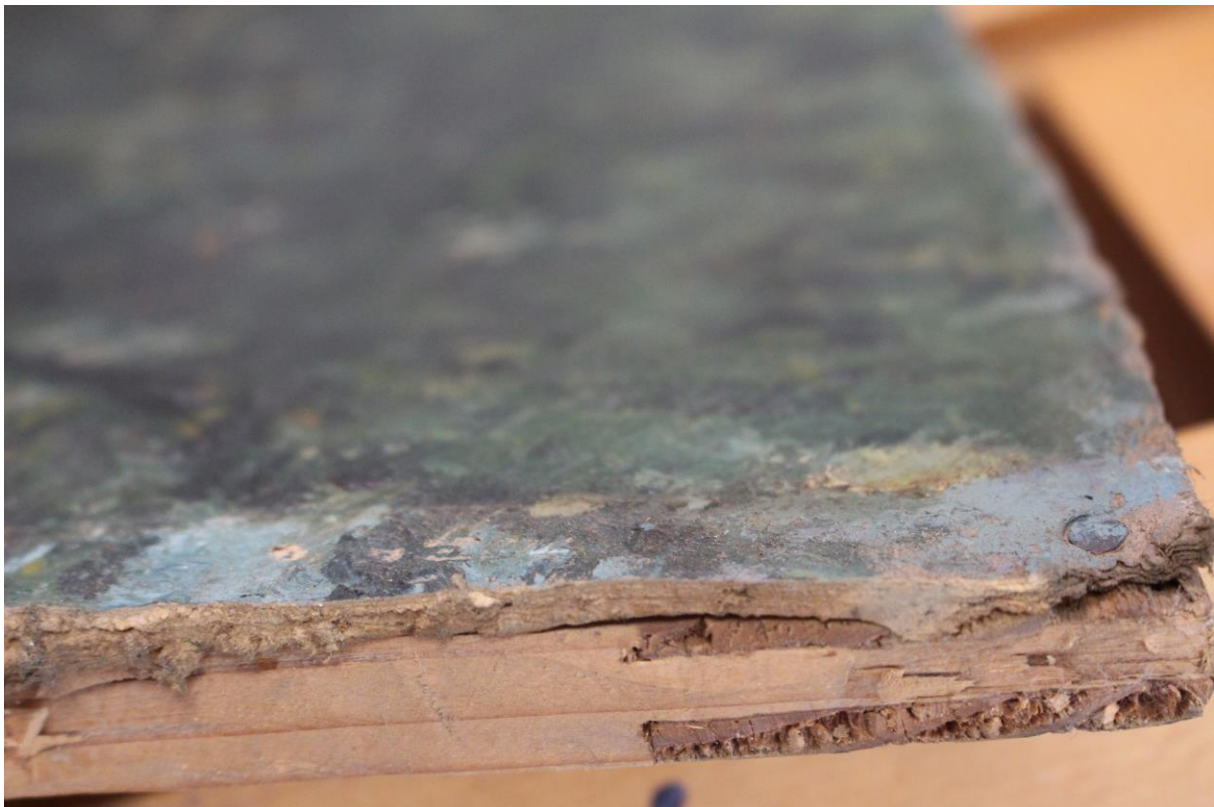
Podložka, buková doska je prelomená zhora na dol. V kompletnom stave, bez prelomenia, je vďaka uchytenia o rám.

poškodenie podložky detail

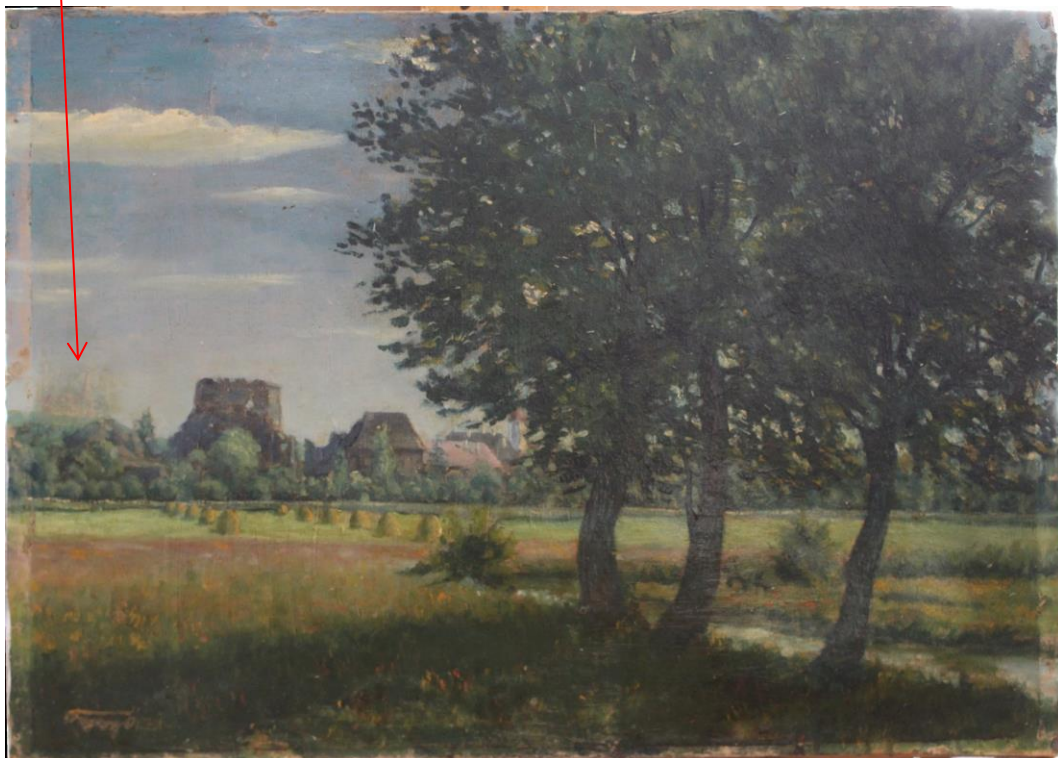
sondáž

A- čistenie: dejonizovaná voda, tenzidy
B- čistenie: chemické látky,

pri čistení- sondáže bola objavená premal'ba
